ACTA DE REUNIÓN
CON PÚBLICOS DE INTERES

Proyecto:	Proyectos pozos estratigráficos La Mesa y Guacamaya, bloque LLA 134
Lugar y fecha:	Vía de acceso a la Vrd Serranía, Puerto López – Meta / 31 de agosto de 2022.
Asistentes:	Secretaría de Infraestructura de la alcaldía municipal de Puerto López, delegados JAC comunidad de la Vrd Serranía y Parex Resources RSE.
Temas por tratar:	Recorrido técnico final puntos críticos intervenidos por Parex desde el km 36+400 hasta el km 54+800 de la vía de acceso a la Vrd Serranía –aplicación 48 viajes de material de 12m3 cada uno–, en cumplimiento de la visita técnica y las condiciones técnicas acordadas en el recorrido de junio 29 de 2022.
DESCRIPCIÓN DE LOS TEMAS TRATADOS EN LA REUNIÓN

**MANTENIMIENTO DE VÍA EN EL ABANDONO DE LA LOCACIÓN
LA MESA
BLOQUE LLANOS 134**

MANTENIMIENTO VÍA PÚBLICA A PLATAFORMA GUACAMAYA.

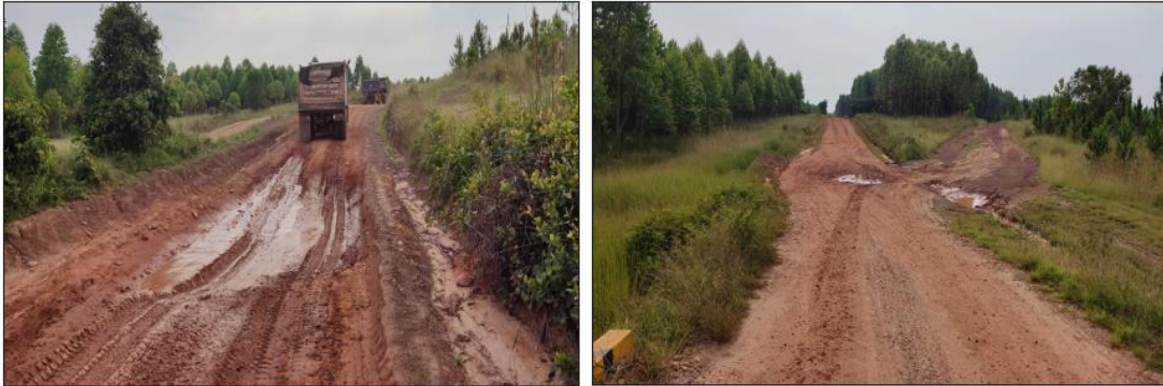
Ilustración 12 Daños existentes en la vía de acceso antes de mantenimiento

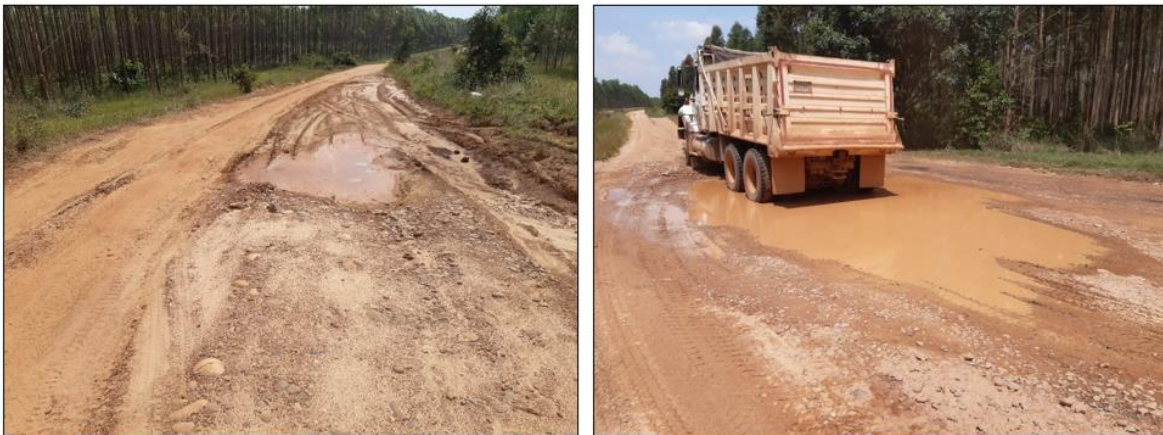
Ilustración 13 Daños existentes en la vía de acceso antes del mantenimiento

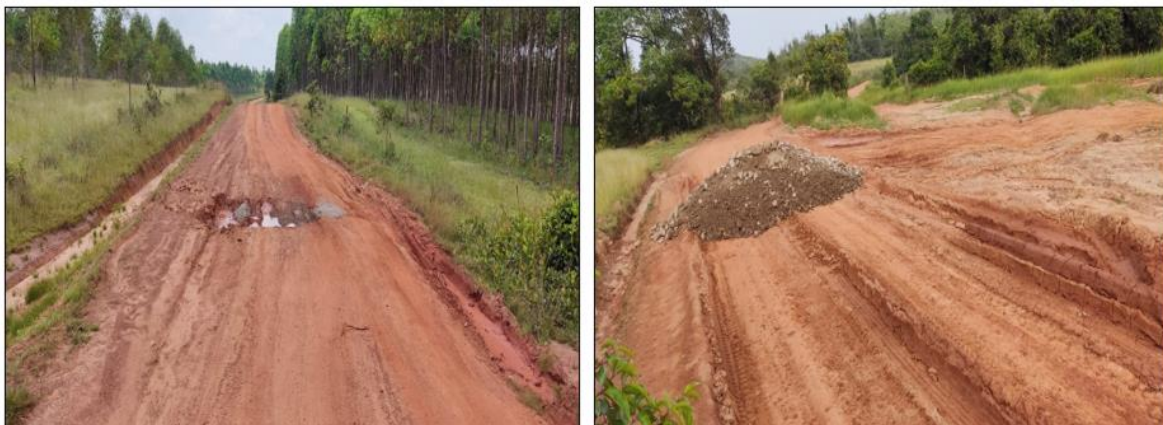
Ilustración 14 Daños existentes en vía de acceso antes del mantenimiento

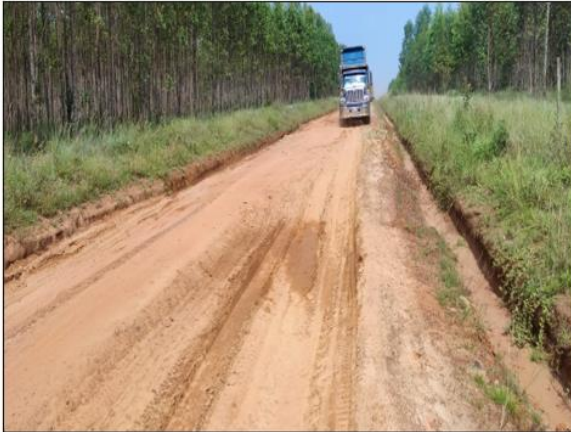
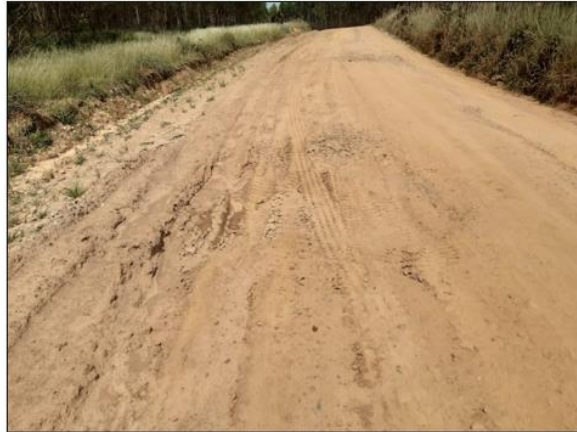
Ilustración 15 Daños existentes en vía de acceso antes del mantenimiento

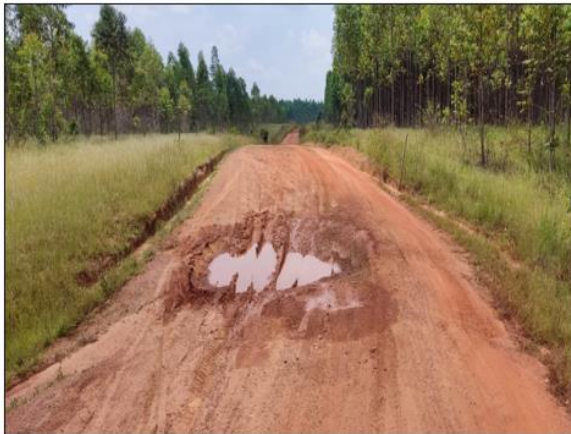
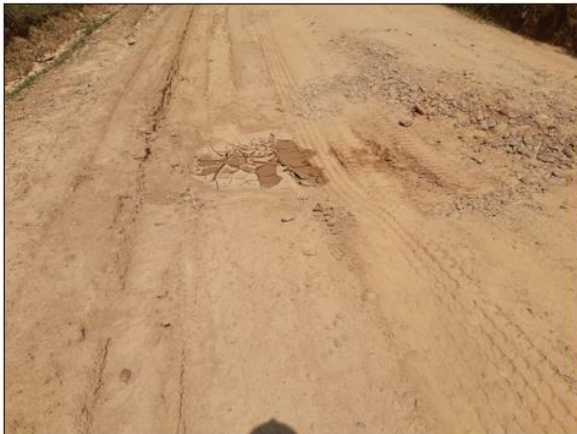
Ilustración 16 Daños existentes en vía de acceso antes del mantenimiento
