Proyecto: Proyectos Pozos estratigráficos La Mesa y Guacamaya, bloque Llanos 134

Temas por tratar: Informe acta vial y alcance de mantenimiento vía de acceso

BLOQUE LL134

INFORME ACTA VIAL 28-ENE-2022

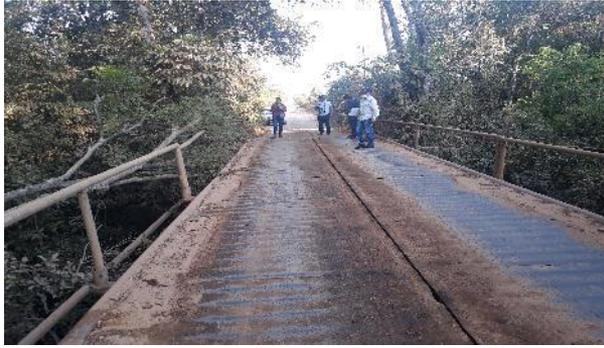
K1+900 PUENTE CAÑO LA EMMA L=15M

- K1+900 Puente caño La Emma. Long. 15 m, ancho 4m. Construido en tubería de 4" y tablero en lámina de alfajor. Se evidencia la existencia de dos estructuras más, falladas en su momento y reconstruidas en el mismo sitio aumentando la altura de la rasante para pasar sobre las dos soluciones hechas luego de la original. Aun cuando la comunidad deja en claro su gran inconformismo con la administración municipal por la desatención a este paso (manifiestan que los diseños de la solución definitiva los posee la alcaldía) una primera revisión no da cuenta de posibilidad inmediata de falla, máxime cuando por allí pasa la producción de los dos campos relacionados en el presente informe.

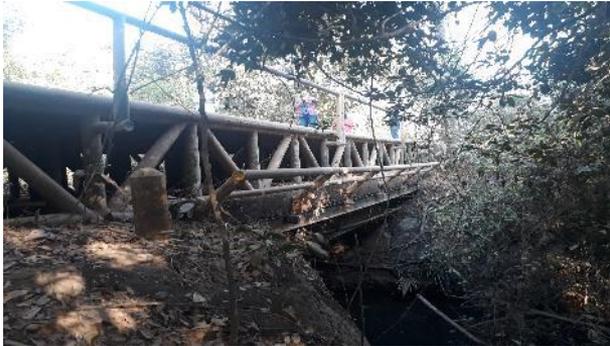
TRES SOLUCIONES DE PASO CONSTRUIDAS EN EL MISMO SITIO UNA SOBRE OTRA CAÑO LA EMMA

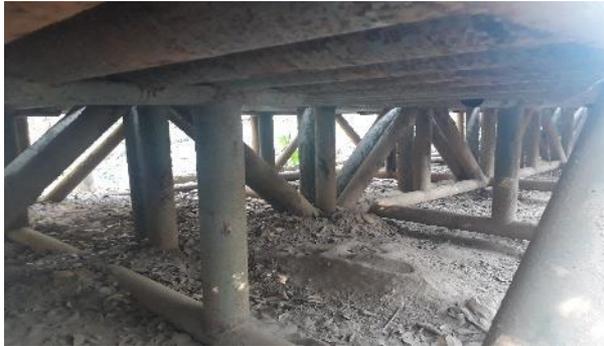
ESTRUCTURA TUBERIA METALICA 4" CAÑO LA EMMA

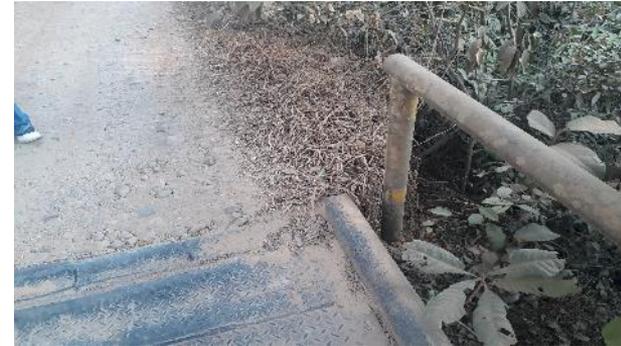
BARANDA EN MAL ESTADO CAÑO LA EMMA

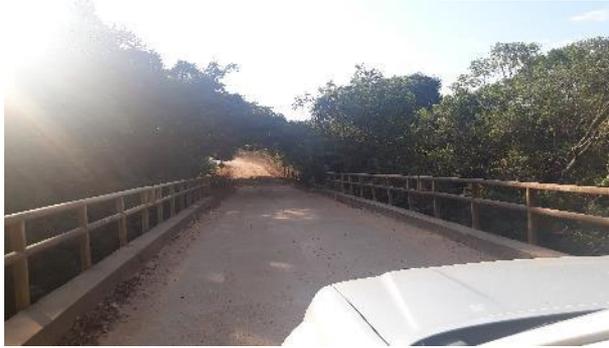
K12+200 PUENTE CAÑO LA PAYARA L=20M

- K12+200 puente caño La Payara en buenas condiciones. Long. 20 m, ancho 4m. Cimentación y superestructura en concreto reforzado. Baranda y señalización operativas.

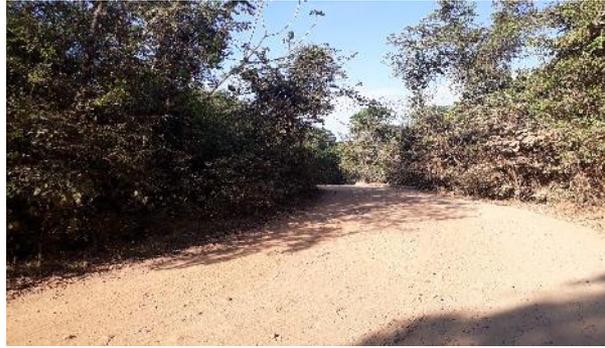
K22+300. PUENTE CAÑO ALMAGRO. VISTA DESDE ADELANTE

- K22+300 Puente caño Almagro (Yucaito). Long. 20 m ancho 4.30 m. En buenas condiciones. Se observa lateralmente la estructura original fallada y la nueva también fue construida sobre una segunda solución, convirtiéndose en la tercera. Se requiere rocería antes y después del paso, adicionalmente la comunidad sugiere la implementación de señalizadoras ya que las entretangencias son muy cortas y coincidentes con el puente, convirtiéndose en un potencial riesgo.

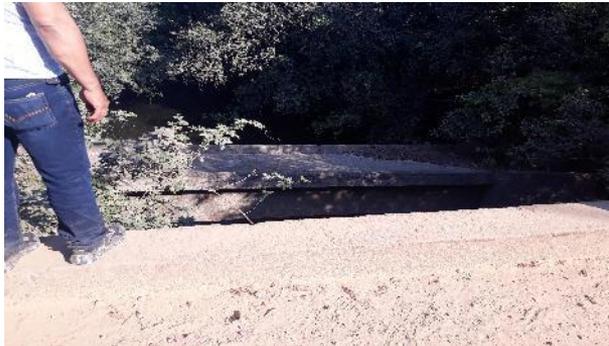
K22+300. PUENTE ORIGINAL CAÑO LA PAYARA COLAPSADO

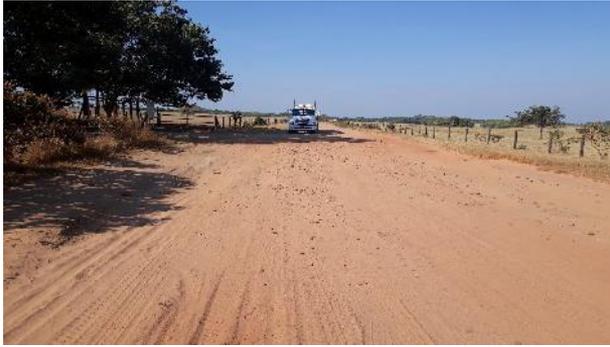
K37+400 ENTRADA CAMPO LLANOS 58 HUPECOL

- K37+400 Entrada campo Llanos 58 (Hupecol). Este tramo se encuentra en aceptables condiciones de transitabilidad, con material granular de tamaño máximo 3", bien conformada y con estructuras de drenaje, aunque pocas (27 und) para la longitud recorrida suficientes. No se evidenciaron fenómenos de inestabilidad y/o erosión y la intervención requerida para el ingreso sería mínima o ninguna, siendo favorecido este sector por la presencia de las otras dos operadoras que transportan el crudo de sus campos en carrotanques. La topografía está compuesta por lomeríos de baja altura y predominancia de pastos, en algunos mejorados como dato de la cobertura vegetal existente.

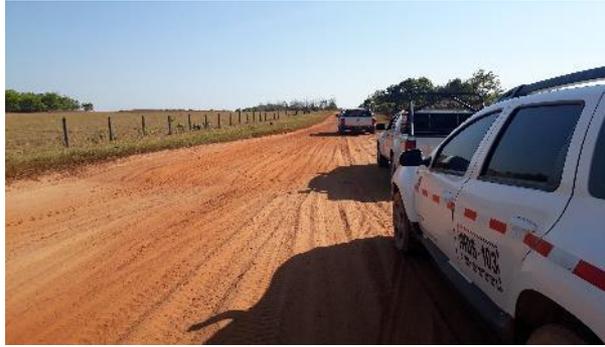
K37+400. VISTA HACIA ADELANTE. BANCO DE ARENA

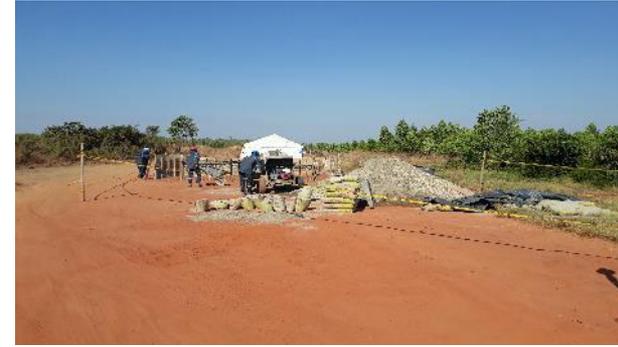
- K39+400 Obras en la vía consistentes en construcción de alcantarilla de 36". Al momento de la visita se encontraban fundiendo el cuerpo de la misma. Según lo manifestado por el encargado de la obra, los trabajos fueron contratados por IHSA (ECP) e incluyen la construcción de tres alcantarillas más, una de la cuales se encuentra terminada. La duración estimada para terminar los trabajos es de 30 días incluyendo los rellenos.

K39+400. OBRA DE ARTE EN CONSTRUCCION

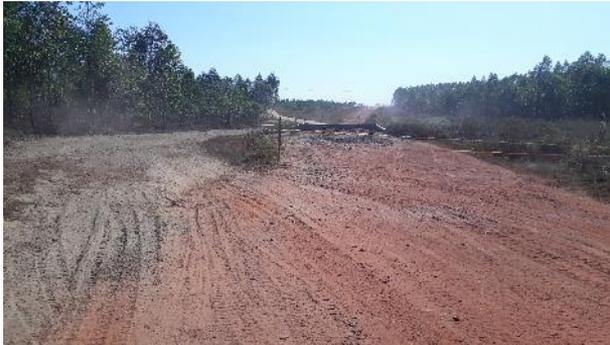
- K41+300 Alcantarilla 36" construida recientemente sin aproches. Existe un desvío que no permite bajo la actual condición el tránsito de vehículos de más de tres ejes. Hace parte del alcance mencionado en la abscisa anterior.

K41+300. ALCANTARILLA 36" RECIEN CONSTRUIDA SIN APROCHES

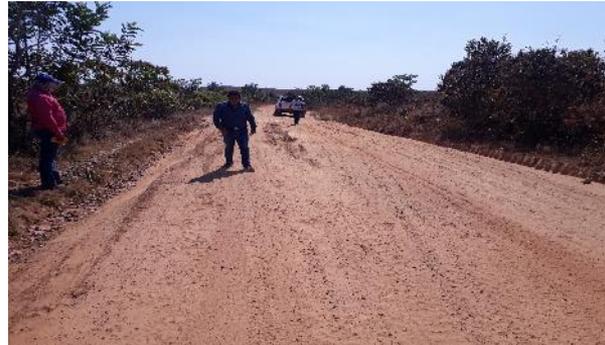
K47+400. PUNTO CRITICO A INTERVENIR

Intervención de puntos críticos consistente en instalación de material pétreo en las abscisas del cuadro presentado, mediante motoniveladora y viro compactador. Importante revisar información socializada durante el recorrido referente a permiso de explotación de la comunidad para aprovechamiento de material tipo arrecife, así como el plan de mantenimiento que los propietarios de predios regularmente ejecutan para los sectores privados.

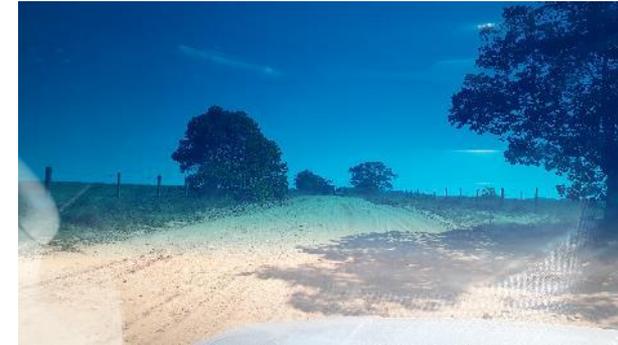
K48+700. PUNTO CRITICO A INTERVENIR.

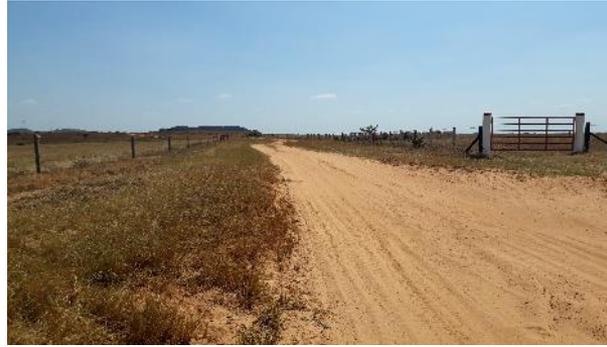
- Este sector cuenta con algunas estructuras de drenaje, pero resultan insuficientes. Hay sectores con longitudes importantes donde la vía transcurre por bancos arenosos o limo-arenosos, que resultan complejos de estabilizar.

K57+000. BANCOS DE ARENA

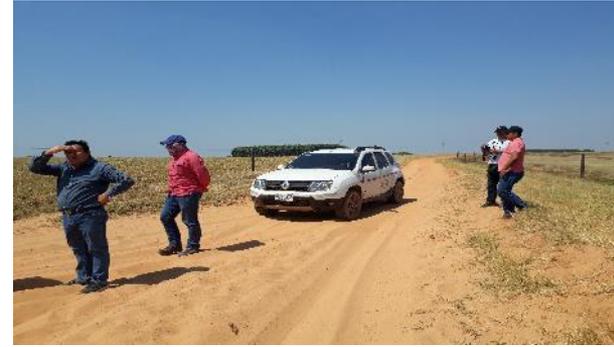
K59+900. BANCOS DE ARENA

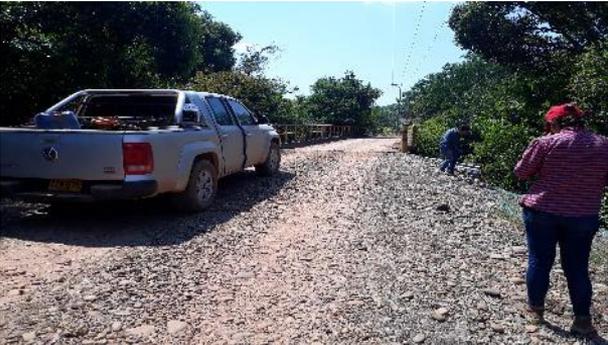
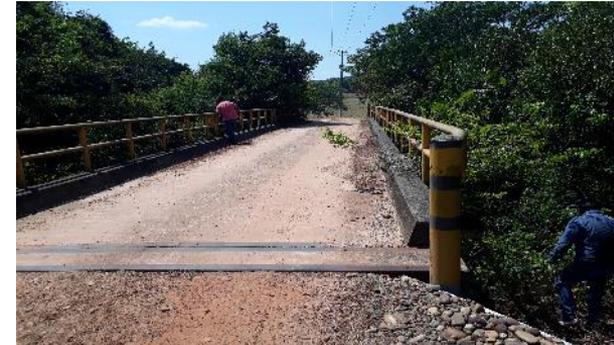
K61+200. PUENTE CAÑO PILON

- K61+200 Puente sobre caño El Pilón. Long. 28 m, ancho 3.8m. Cimentación en concreto reforzado, superestructura en tubería metálica de 8 y 4", tablero con lámina colaborante y placa de concreto. Baranda en buen estado. El puente fue construido sobre el anterior que resultó fallado seguramente por problemas de socavación de los apoyos. A la inspección visual la estructura presenta buen aspecto sin compromisos que impidan su uso por la operación. Si se gestiona la visita del especialista en puentes vale la pena que sea también inspeccionado.

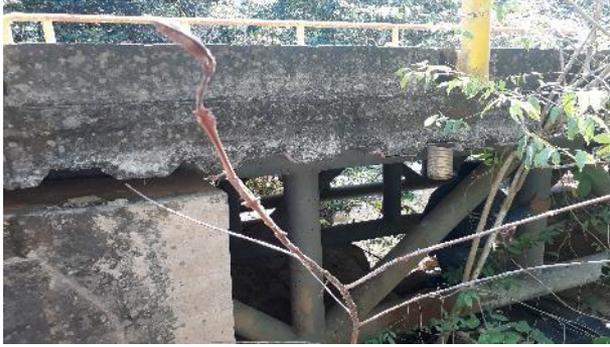
K61+200. PUENTE EL PILON. TUBERIA DE 8" Y 4". PLACA CON LAMINA COLABORANTE

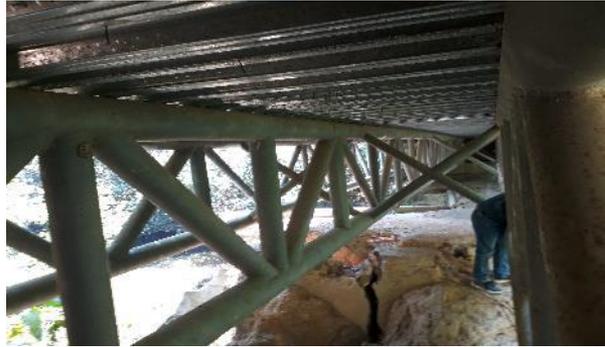
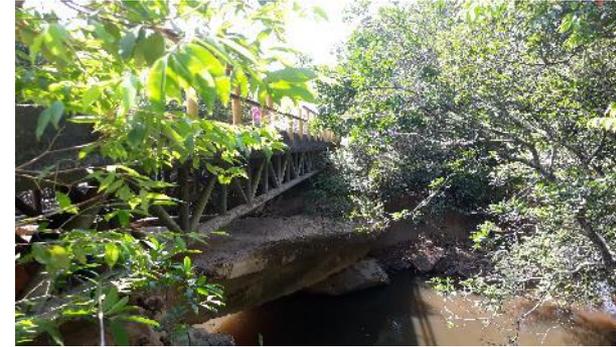
K61+200. EL PILON. ESTRUCTURA ORIGINAL FALLADA POR SOCAVACION DE ESTRIBOS

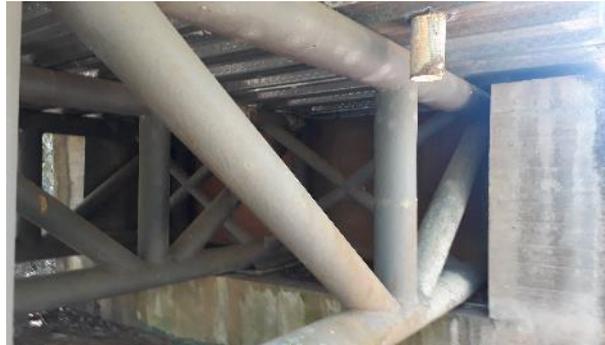
K61+200. TUBERIA DE 8" Y 4" ESTRIBOS EN CONCRETO REFORZADO

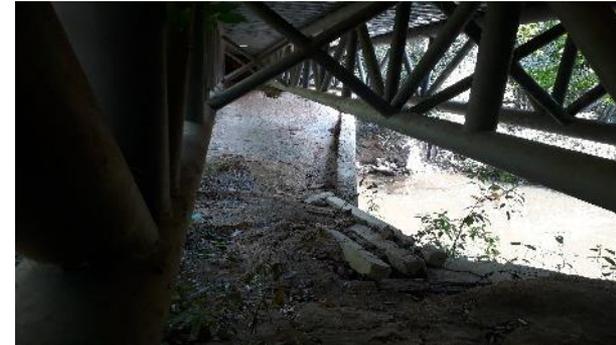
K61+200. EL PILON. ESTRUCTURA ORIGINAL FALLADA POR SOCAVACION DE ESTRIBOS

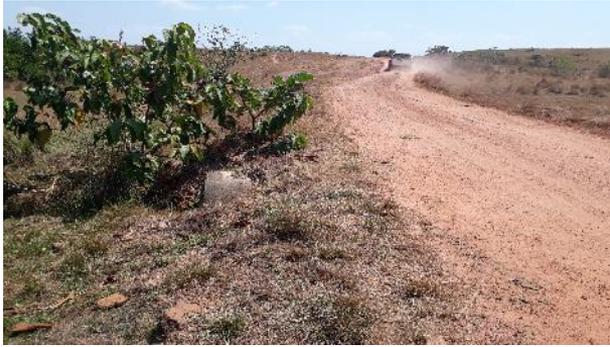
- K64+800 Broche acceso predio.
- K64+850 – K67+100 Tubería de concreto 36" con menos de 20 cm de material de relleno, sin placa ni estructuras de entrada y salida. La comunidad refiere que ésta fue instalada por ellos y advierten sobre posibles daños si no se protege de manera adecuada.

K64+800. TUBERIA DE 36" SIN NINGUN TIPO DE PROTECCION

- La vía transcurre por una zona denominada serranía y que corresponde a lomeríos de baja altura con cobertura predominante de vegetación nativa sin mejoramiento.
- De los 73.6 Km recorridos, los primeros 35 no requieren intervención alguna, dado que la vía es mantenida en relativo buen estado por ECP y Hupecol quienes poseen operaciones en el área.
- Las estructuras de paso principales sobre los cuerpos de agua La Emma, Payara, Almagro y El Pilón presentan buenas condiciones estructurales.
- Es necesaria la protección mediante realce de la vía de las dos tuberías de 36”.
