Proyecto: Proyectos pozos estratigráficos La Mesa y Guacamaya, bloque Llanos 134

**MANTENIMIENTO Y/O MEJORAMIENTO DE
VÍAS DE ACCESO A LAS PLATAFORMAS LA
MESA Y GUACAMAYA, BLOQUE LLANOS 134**

INFORME FINAL DE ACTIVIDADES

MANTENIMIENTO Y/O MEJORAMIENTO DE VÍAS DE ACCESO A LAS PLATAFORMAS LA MESA Y GUACAMAYA

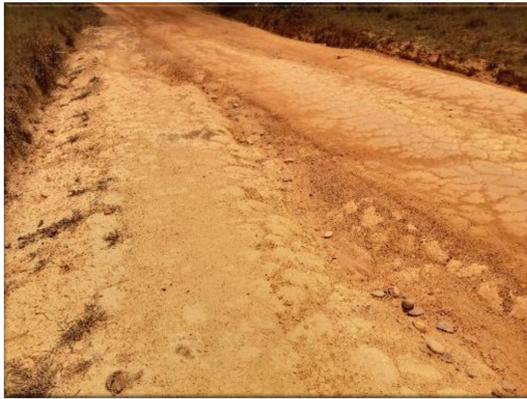
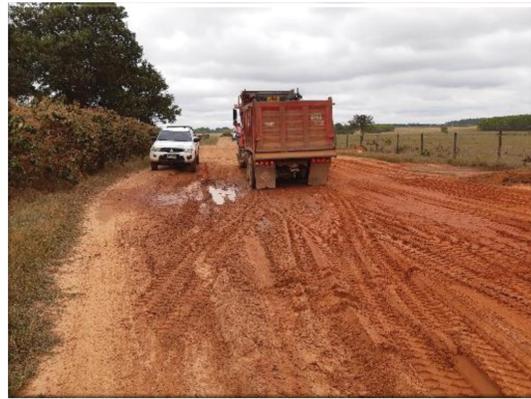
La vía pública desde el K36 (Desvío a Llanos 58-Hupecol) hasta el K54 en donde inicia la vía privada de acceso a Guacamaya se caracterizaba por carecer de material granular de río en superficie y predominaba como capa de rodadura el denominado arrecife, que no es otra cosa que el producto de la meteorización de las arcillas ubicadas superficialmente, caracterizándose por tener un altísimo desgaste y la típica coloración rojiza de las vías de la serranía Metense. En algunos tramos se evidenciaban irregularidades en superficie (rizado-baches-ahuellamientos) producto de los bajos niveles de la vía respecto a los potreros adyacentes (dificultades de drenaje) y el tránsito de vehículos pesados.

Condiciones iniciales de la vía pública

Debido a lo anterior, se realiza el mantenimiento a las vías de acceso (pública-privadas) en las cuales se ejecutaron actividades que permitieron generar una superficie de rodadura uniforme y segura para el desplazamiento vehicular. Para esto se hicieron las actividades de reconformación y compactación de la capa de rodadura, así como el cuneteado, por medio de maquinaria pesada tipo motoniveladora y vibrocompactador liso.

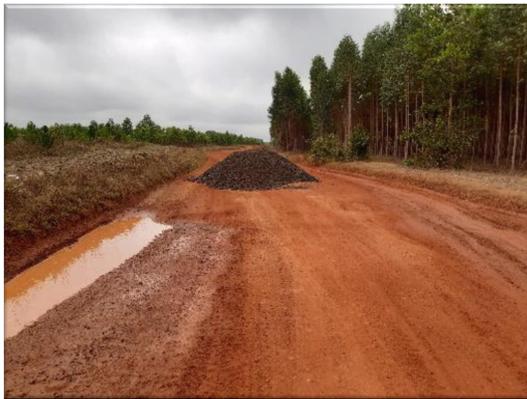
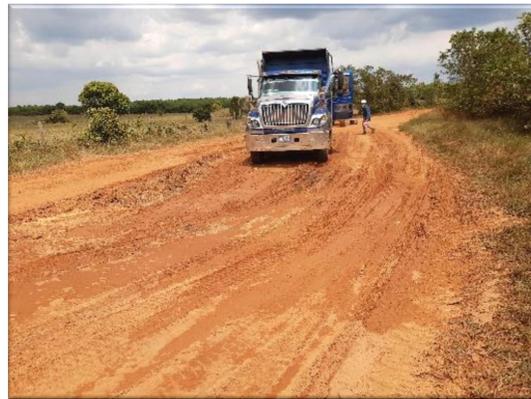
Condiciones iniciales de la vía pública

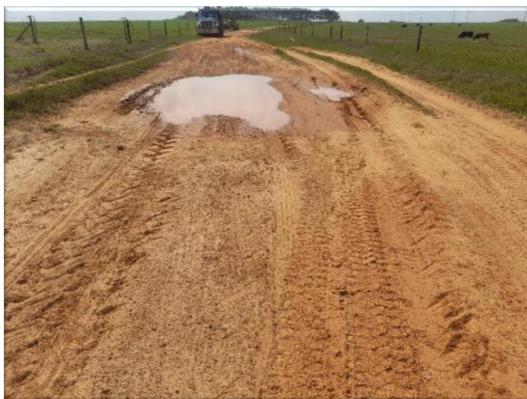
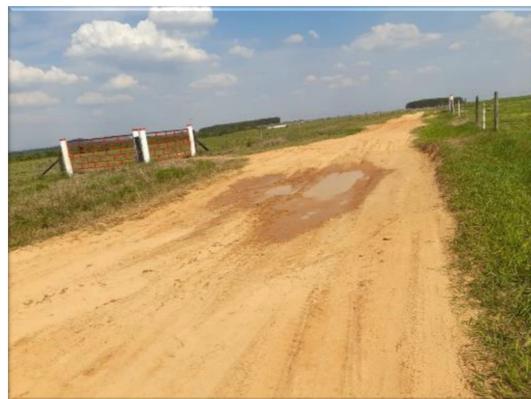
Condiciones iniciales de la vía pública

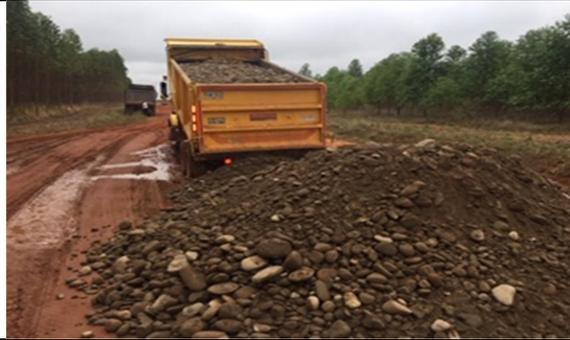
Suministro de material de río

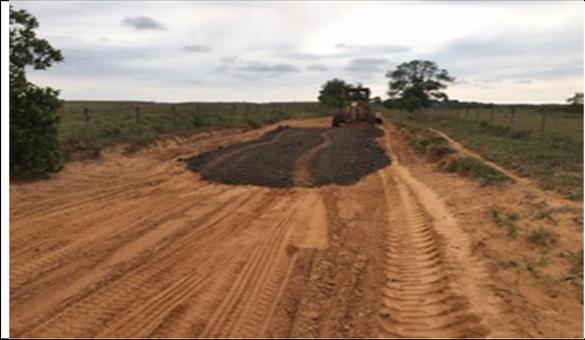
Colocación de material de río

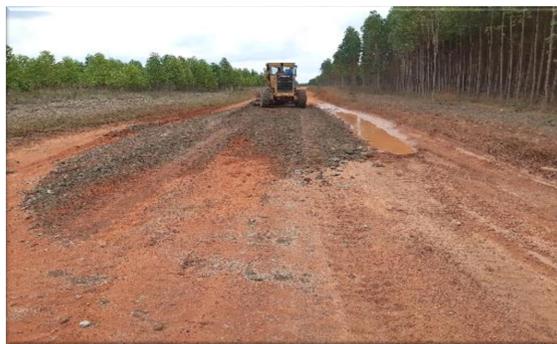
Colocación de material de río

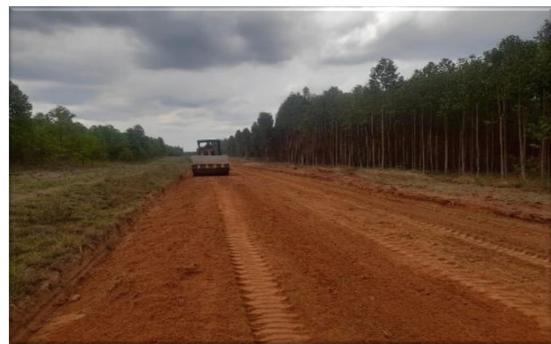
Compactación de material de río

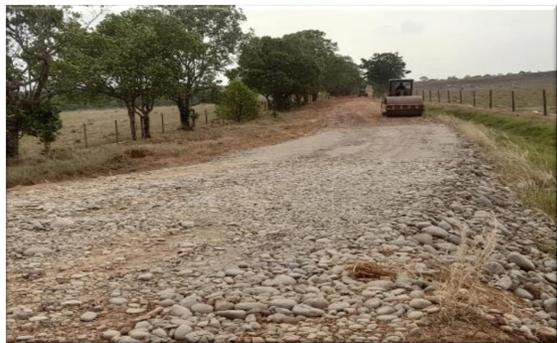
Colocación de material de río

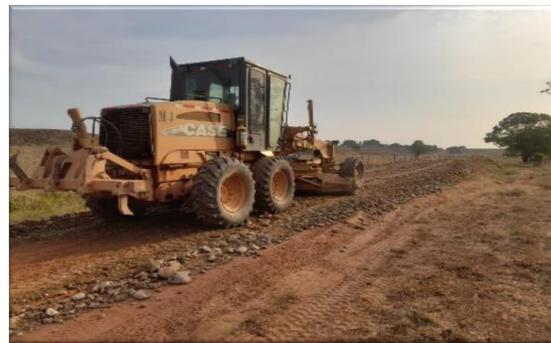
Colocación de material de río

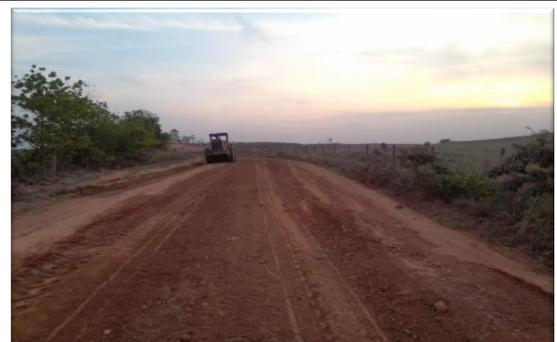
Conformación de vía

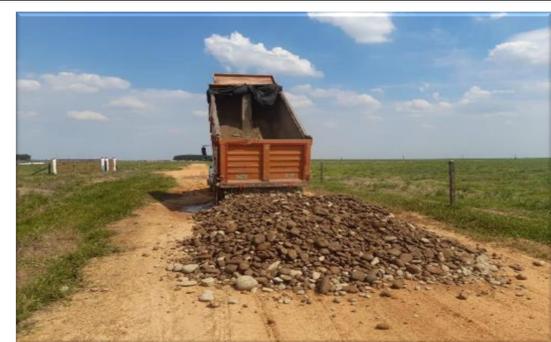
Suministro de material de río

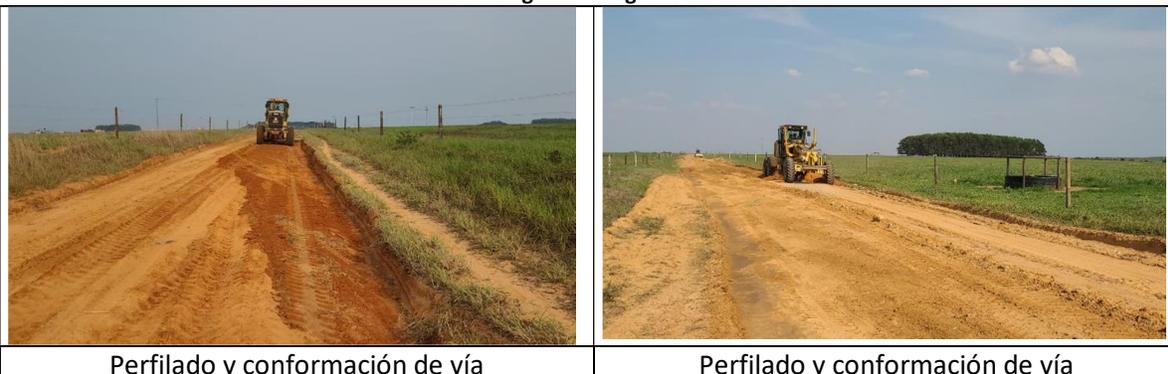
Perfilado y conformación de vía

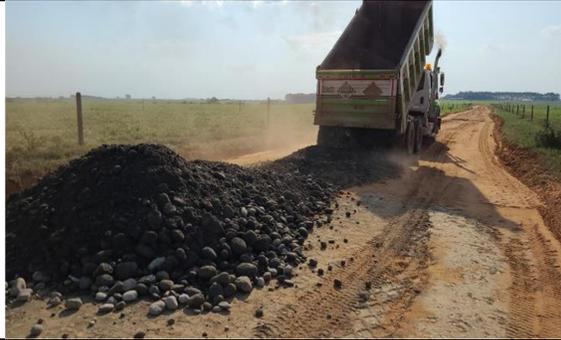
Suministro de material de río

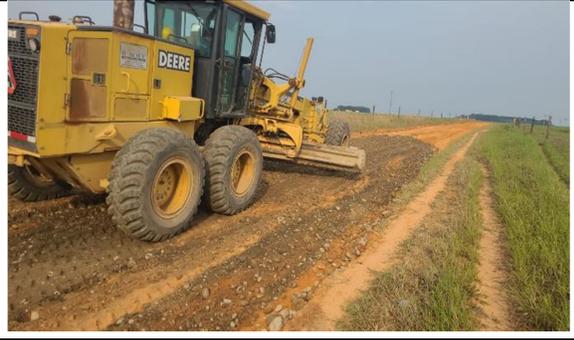
Colocación de material de río

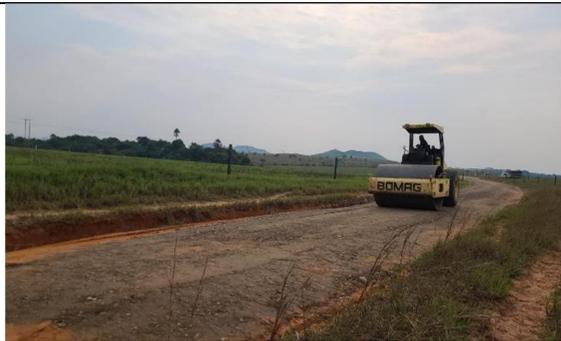
Compactación de material granular

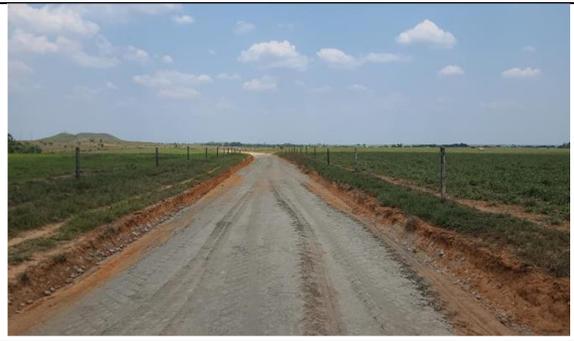
Colocación de material de río

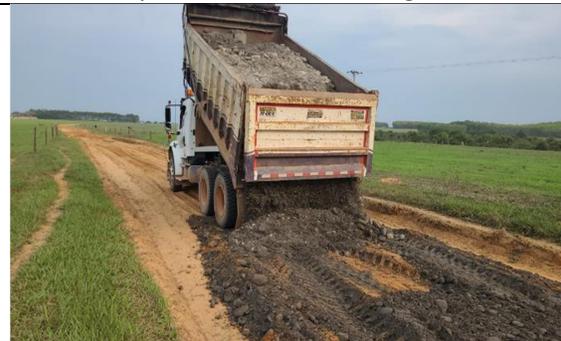
Suministro de material de río

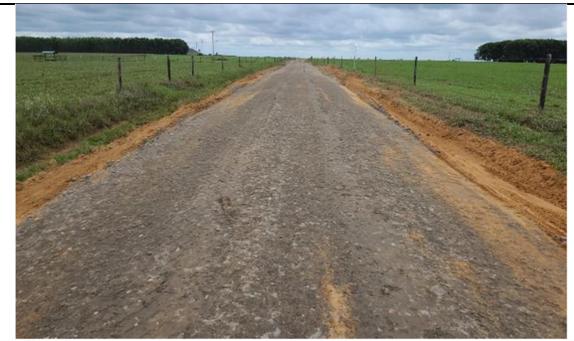
Colocación de material de río

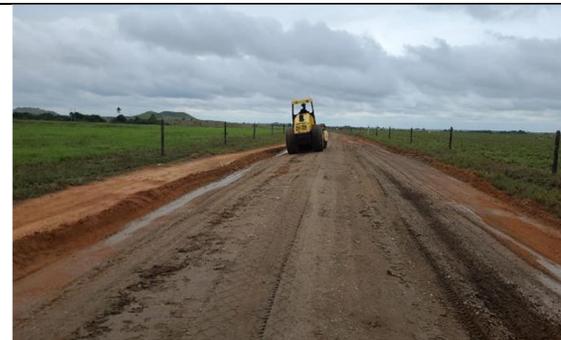
Compactación de material granular

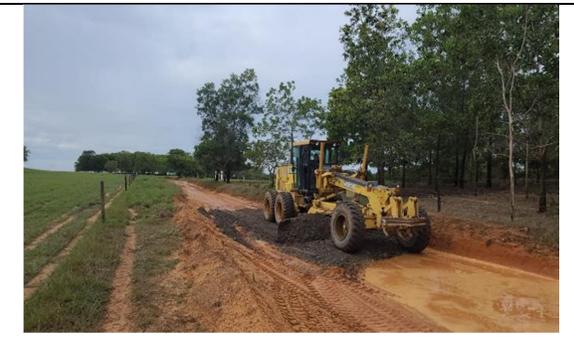
Colocación de material de río

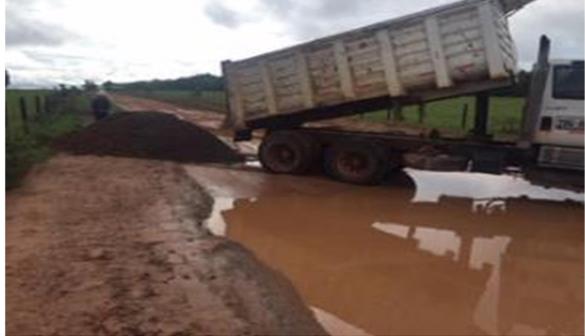
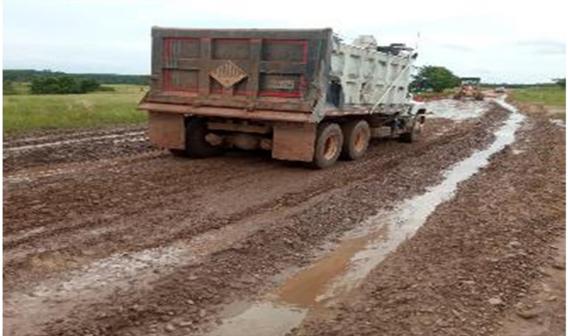
Suministro de material de río	Colocación de material granular

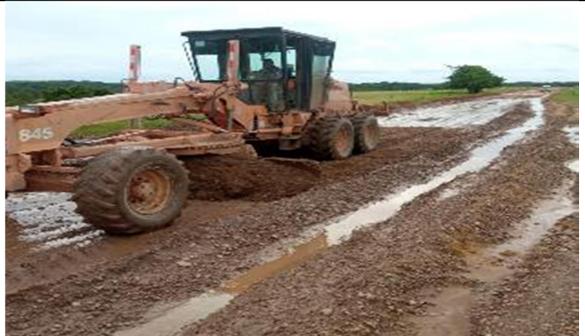
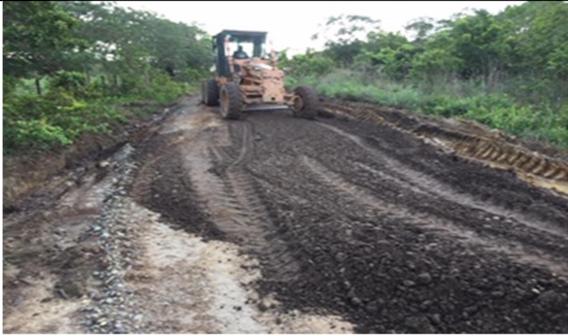
Colocación de material granular	Colocación de material granular

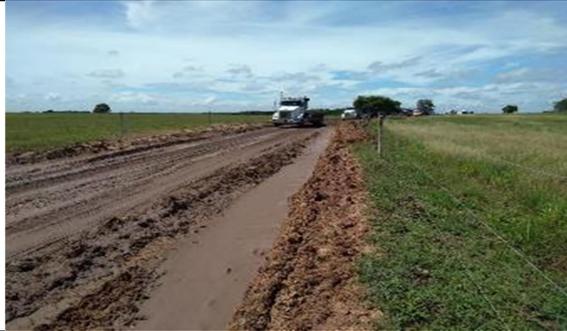
Colocación de material granular

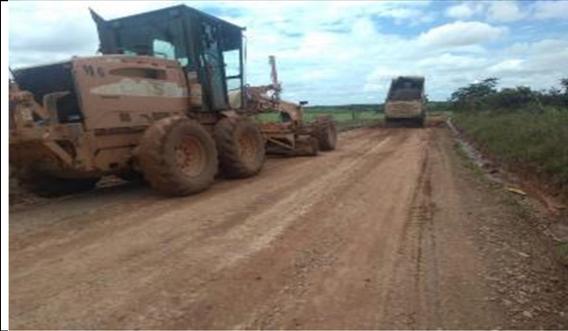
Reconformación de vía

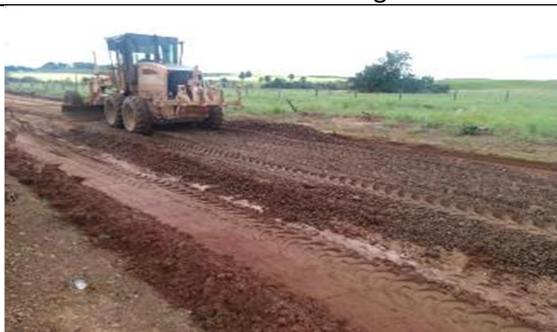
Colocación de material granular

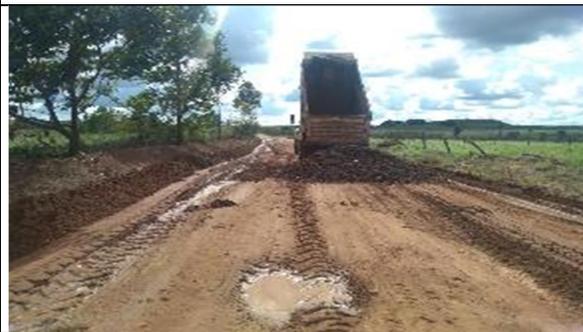
Suministro de material de río

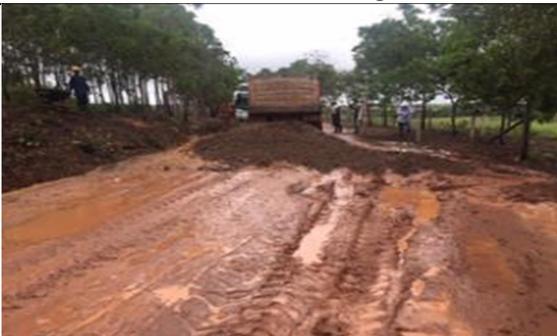
Suministro de material de río

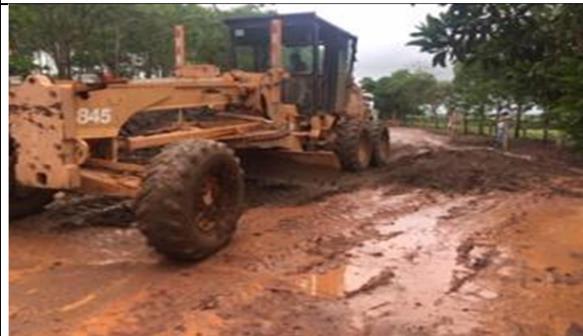
Colocación de material de río

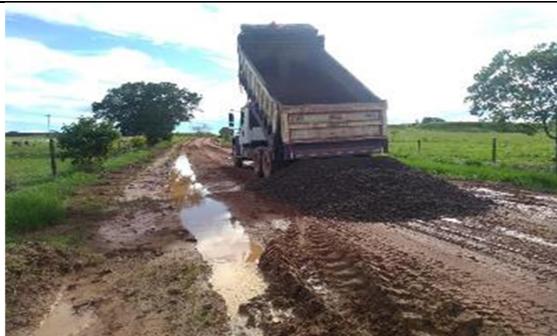
Suministro de material de río

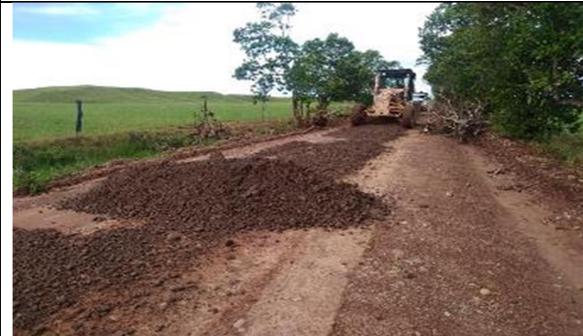
Suministro de material de río

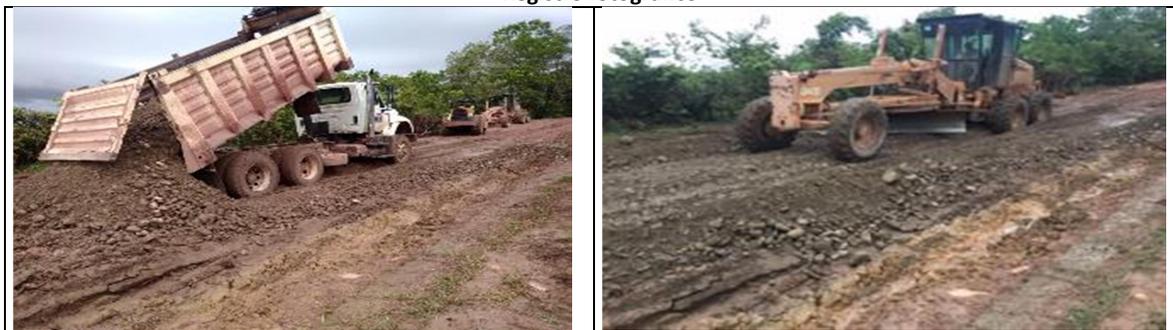
<p>Suministro de material de río</p>

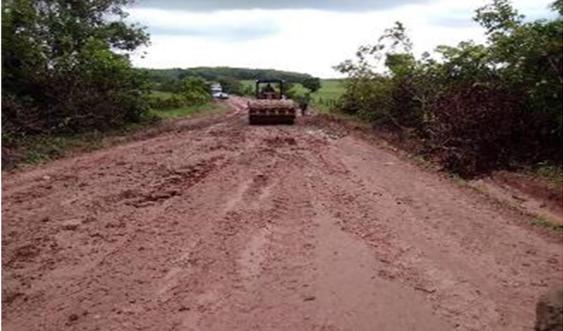
<p>Colocación de material granular</p>

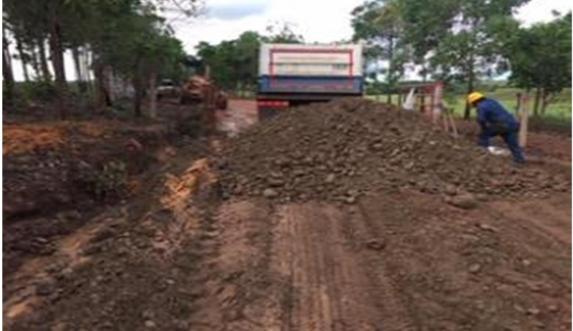
<p>Colocación de material granular</p>

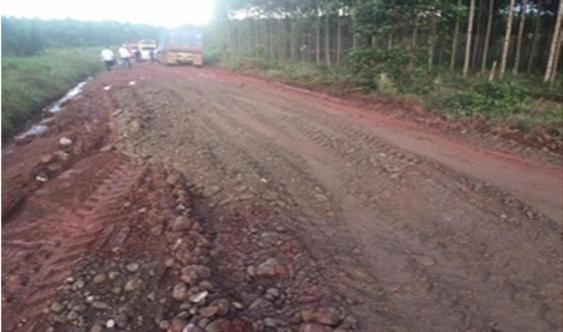
<p>Suministro de material de río</p>

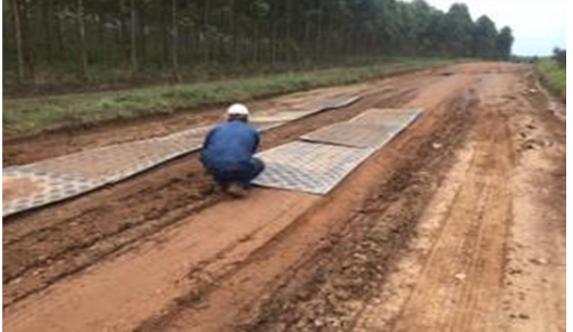
<p>Colocación de material granular</p>

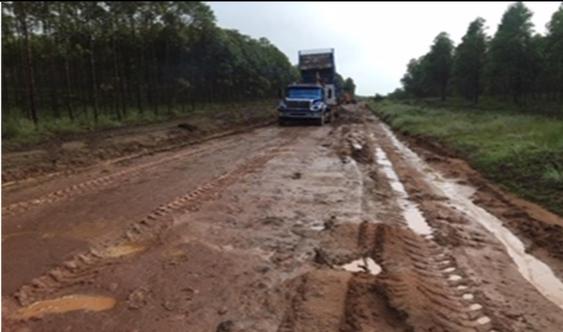
<p>Reconformación de vía</p>

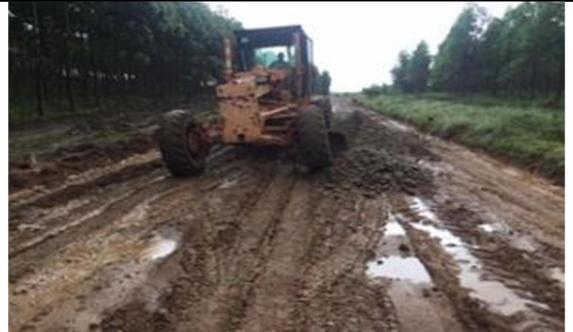
<p>Colocación de material granular</p>

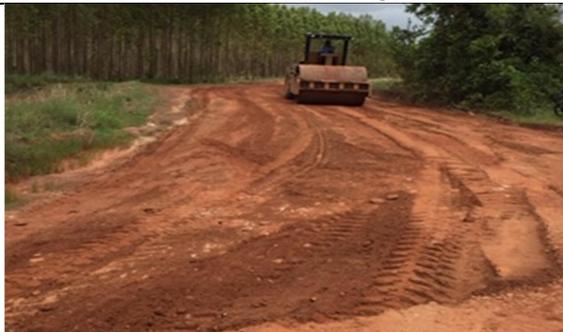
<p>Colocación de material granular</p>

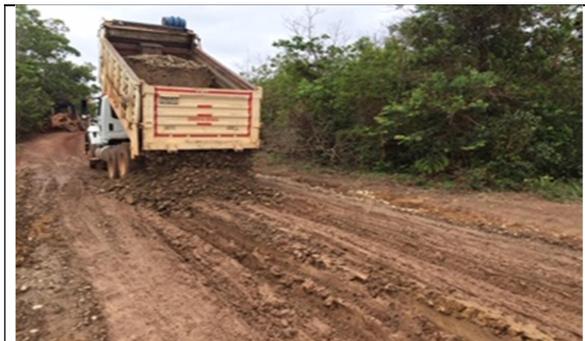
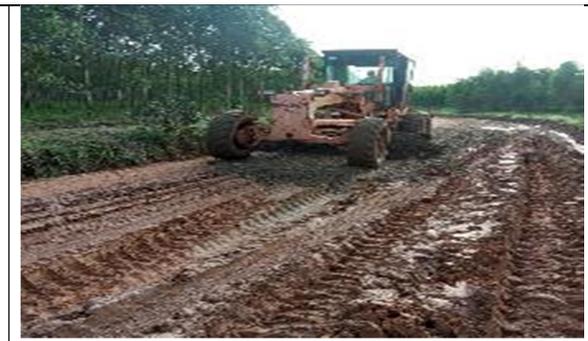
<p>Suministro de material de río</p>	<p>Colocación de material granular</p>

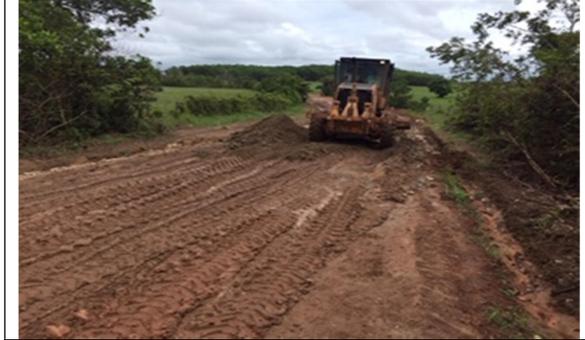
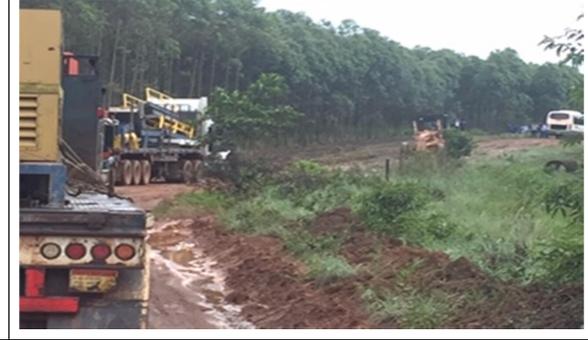
<p>Colocación de material granular</p>	<p>Perfilado y conformación de vía</p>
