ACTA DE REUNIÓN
CON PÚBLICOS DE INTERES

Proyecto:	Proyectos pozos estratigráficos La Mesa y Guacamaya, bloque LLA 134
Lugar y fecha:	Vía de acceso a la Vrd Serranía, Puerto López – Meta / 31 de agosto de 2022.
Asistentes:	Secretaría de Infraestructura de la alcaldía municipal de Puerto López, delegados JAC comunidad de la Vrd Serranía y Parex Resources RSE.
Temas por tratar:	Recorrido técnico final puntos críticos intervenidos por Parex desde el km 36+400 hasta el km 54+800 de la vía de acceso a la Vrd Serranía –aplicación 48 viajes de material de 12m3 cada uno–, en cumplimiento de la visita técnica y las condiciones técnicas acordadas en el recorrido de junio 29 de 2022.
DESCRIPCIÓN DE LOS TEMAS TRATADOS EN LA REUNIÓN

**MANTENIMIENTO DE VÍA EN EL ABANDONO DE LA LOCACIÓN
LA MESA
BLOQUE LLANOS 134**

MANTENIMIENTO VÍA PÚBLICA A PLATAFORMA GUACAMAYA.

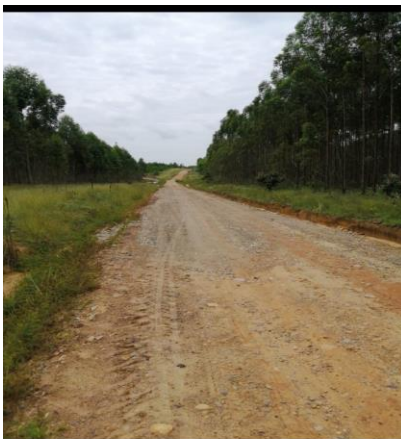
Km40+000 cuneta en la margen derecha y 4 viajes

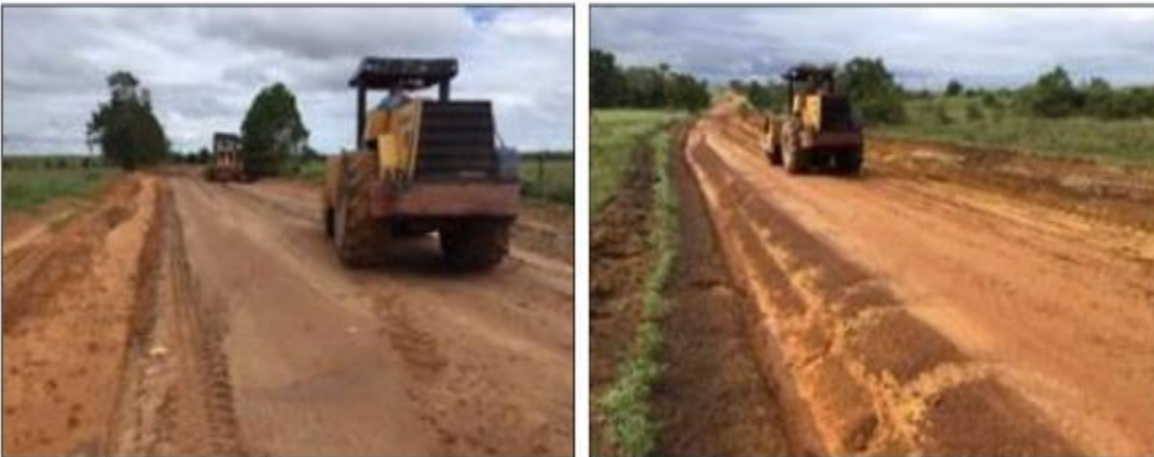
Ilustración 11 Vibrocompactador en vía de acceso

Con este recurso se realizó la conformación y compactación de material crudo de río en la estabilización de fallo en la vía Guacamayas, en la actividad de apoyo en la movilización de la caravana de salida de las cargas de taladro, así como en la conformación de crudo de río en los puntos críticos entre el K36+000 y el K46+000.

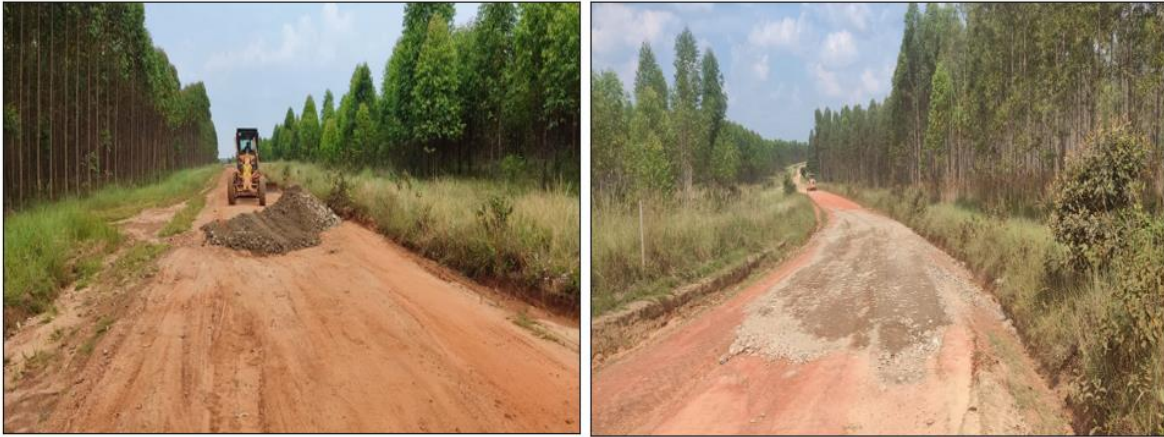
Ilustración 21 Extendido y compactación de material de río

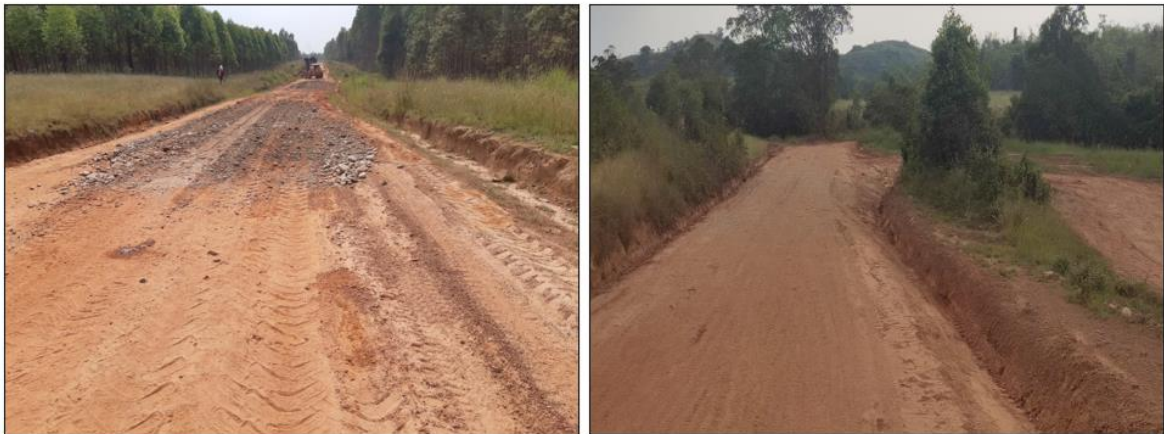
Ilustración 22 Extendido y compactación de material de río

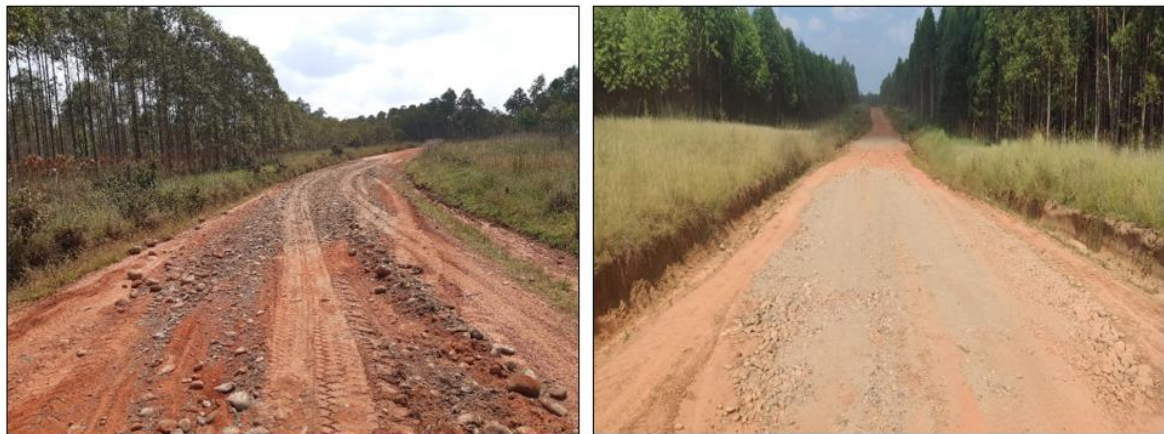
Ilustración 23 Extendido y compactación de material de río

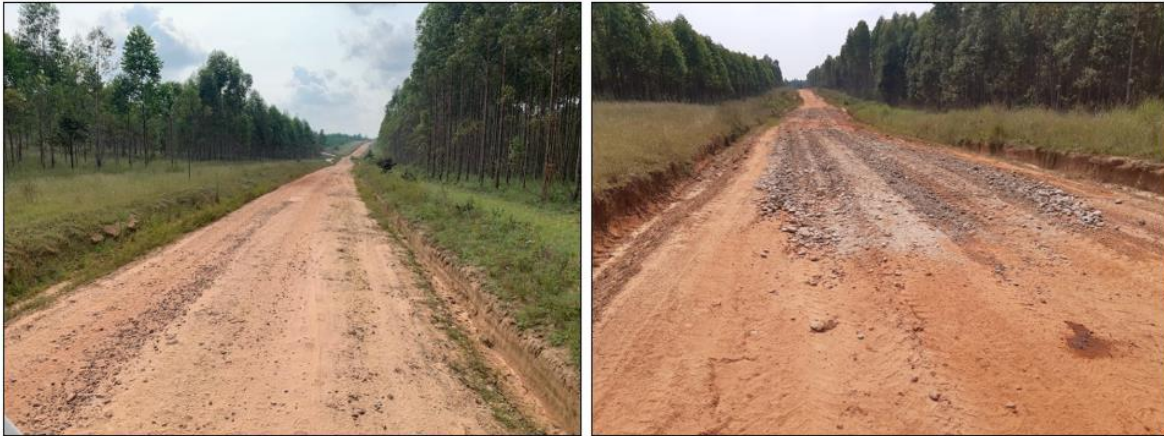
Ilustración 24 Extendido y compactación de material de río

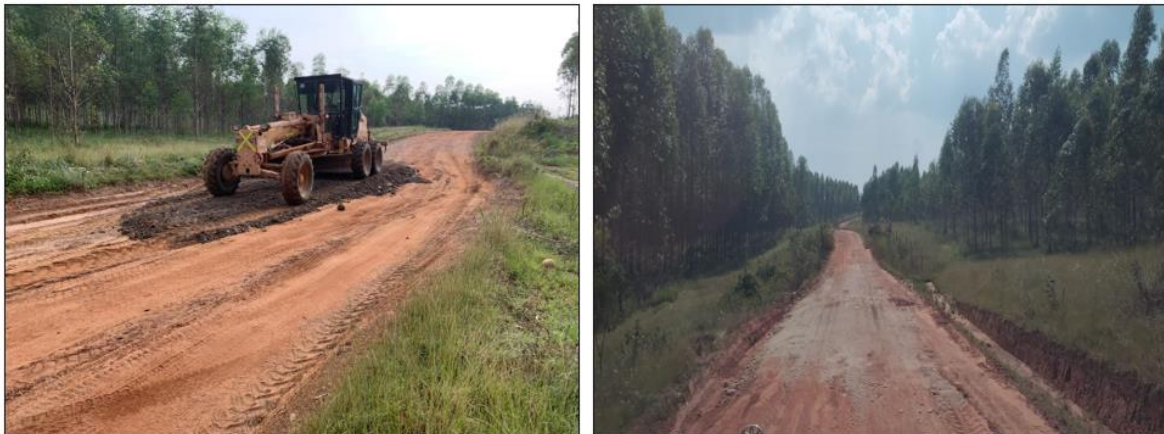
Ilustración 25 Extendido y compactación de material de río

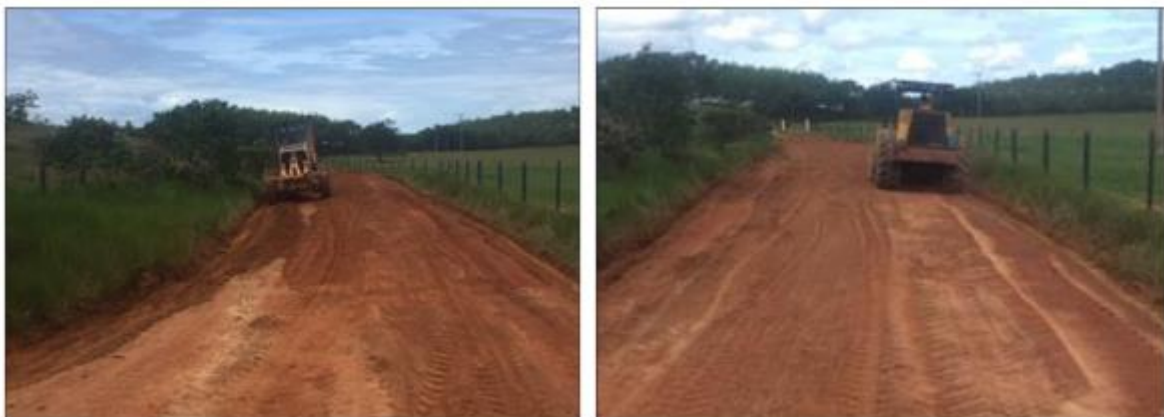
Ilustración 26 Conformación puntos críticos en vía de acceso

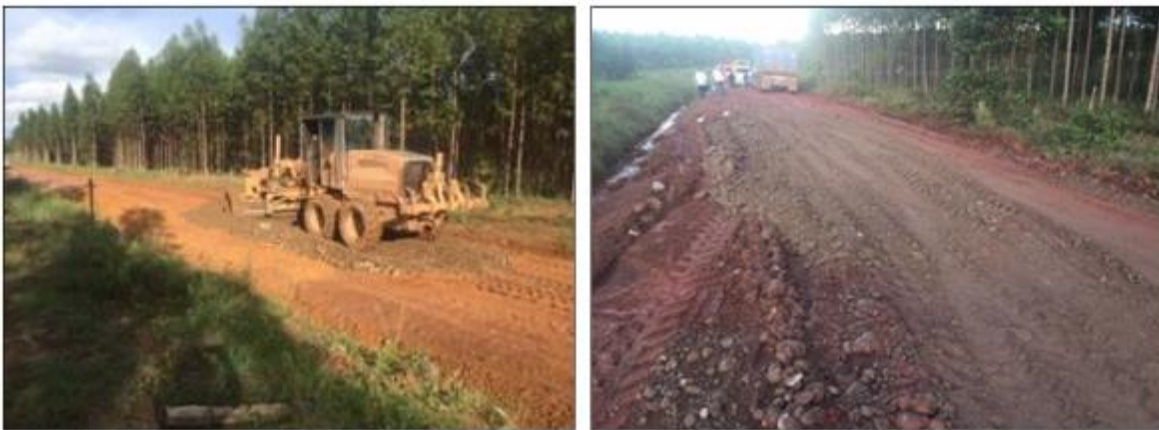
Ilustración 31 Conformación puntos críticos en vía de acceso.

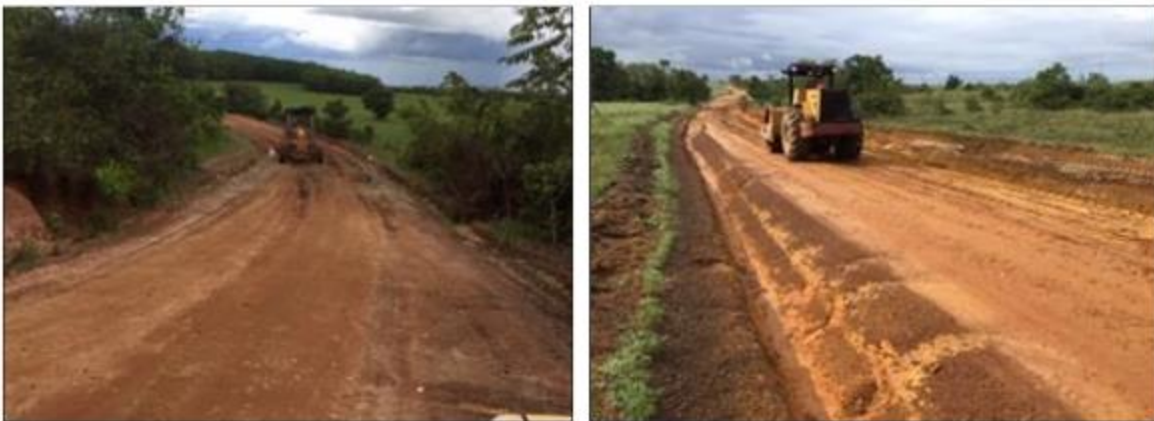
Ilustración 38 Conformación puntos críticos en vía de acceso.
