Proyecto: Proyectos Pozos estratigráficos La Mesa y Guacamaya, bloque Llanos 134

Temas por tratar: Informe acta vial y alcance de mantenimiento vía de acceso

BLOQUE LL134

INFORME ACTA VIAL 28-ENE-2022

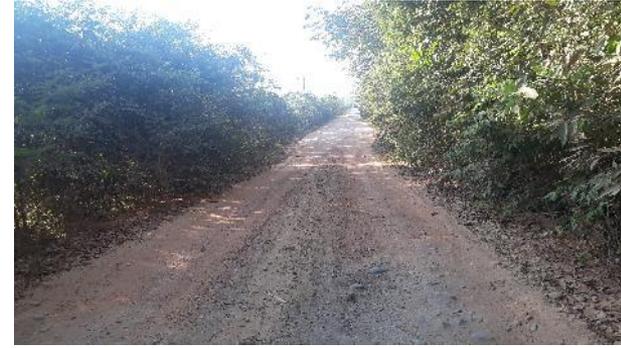
VISTA HACIA ADELANTE CAÑO LA EMMA

- K1+900 Puente caño La Emma. Long. 15 m, ancho 4m. Construido en tubería de 4" y tablero en lámina de alfajor. Se evidencia la existencia de dos estructuras más, falladas en su momento y reconstruidas en el mismo sitio aumentando la altura de la rasante para pasar sobre las dos soluciones hechas luego de la original. Aun cuando la comunidad deja en claro su gran inconformismo con la administración municipal por la desatención a este paso (manifiestan que los diseños de la solución definitiva los posee la alcaldía) una primera revisión no da cuenta de posibilidad inmediata de falla, máxime cuando por allí pasa la producción de los dos campos relacionados en el presente informe.

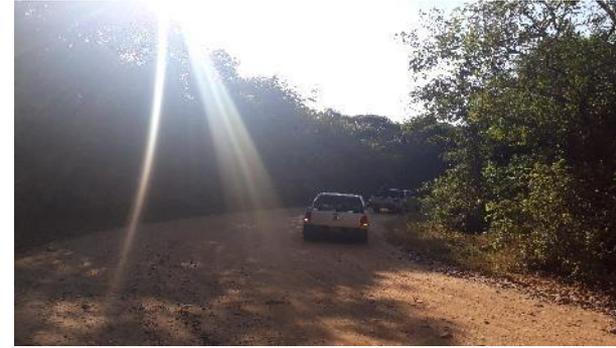
K22+300 VISTA HACIA ADELANTE DESDE PUENTE LA PAYARA

- K22+300 Puente caño Almagro (Yucaito). Long. 20 m ancho 4.30 m. En buenas condiciones. Se observa lateralmente la estructura original fallada y la nueva también fue construida sobre una segunda solución, convirtiéndose en la tercera. Se requiere rocería antes y después del paso, adicionalmente la comunidad sugiere la implementación de señalizadoras ya que las entretangencias son muy cortas y coincidentes con el puente, convirtiéndose en un potencial riesgo.

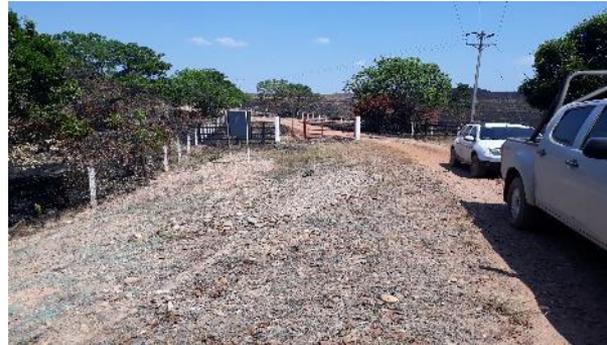
K61+200. VISTA HACIA ATRAS

- K61+200 Puente sobre caño El Pilón. Long. 28 m, ancho 3.8m. Cimentación en concreto reforzado, superestructura en tubería metálica de 8 y 4", tablero con lámina colaborante y placa de concreto. Baranda en buen estado. El puente fue construido sobre el anterior que resultó fallado seguramente por problemas de socavación de los apoyos. A la inspección visual la estructura presenta buen aspecto sin compromisos que impidan su uso por la operación. Si se gestiona la visita del especialista en puentes vale la pena que sea también inspeccionado.
