## ACTA DE VISITA TECNICA

<b>Acta N°:</b>	<b>003</b>	<b>Fecha (dd/mm/aa):</b>	<b>08 de septiembre de 2022</b>
<b>Ubicación:</b>	Vía Vereda La Serranía	<b>Hora Inicio:</b>	8:00 am
		<b>Hora Final:</b>	11:20 pm
<b>Responsable:</b>	Secretaria de Infraestructura	<b>Contrato N°:</b>	
<b>Objetivo de la reunión:</b>	Recorrido para toma de coordenadas o puntos de la ubicación de los descoles		
<b>Dirige la Reunión:</b>	Secretaria de Infraestructura	<b>Diligencia la presenta acta:</b>	Secretaria de Infraestructura

Recorrido con la comunidad, las empresa Parex, Ihsa CQ, Andes-Hupecol, Consorcio Unidos por Puerto López y delegados de la secretaria de Desarrollo Social y de Infraestructura de la administración municipal.

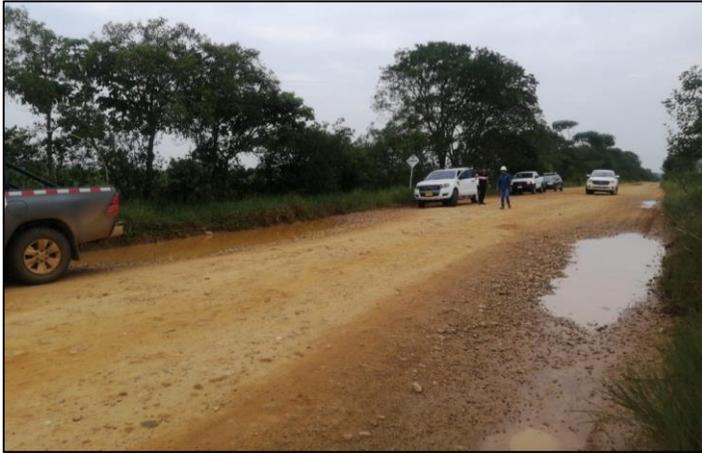
Km0+500

Km0+500: Se requiere hacer manejo de aguas con descole interno y conformación con material de río.

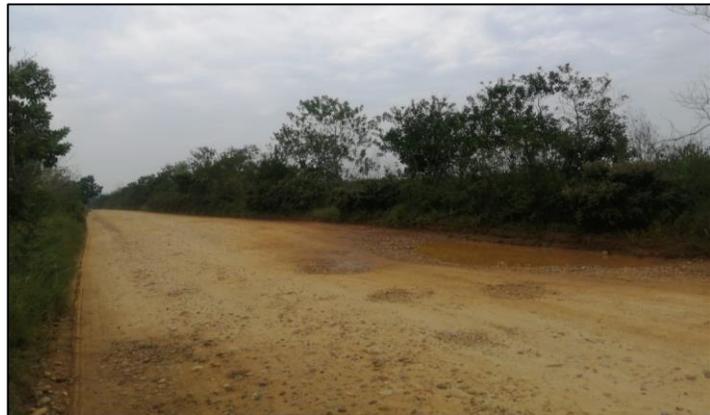
Km1+100

Km1+100: Debido a la empozamiento de agua, se hará manejo de éstas con cuneta, aprovechando la pendiente del terreno natural.

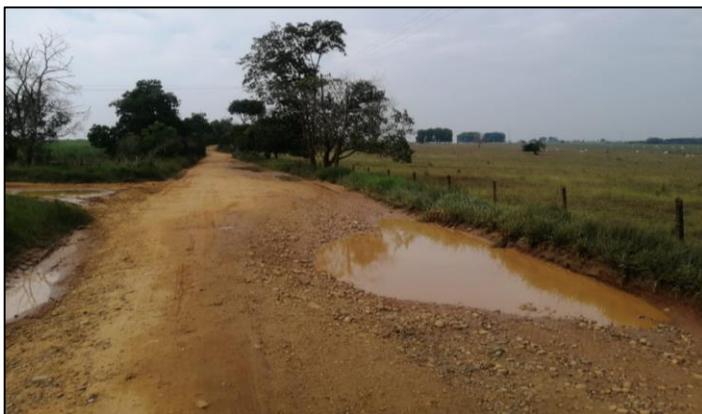
Km4+500 al km4+550

Km4+500 al Km4+550: Se harán trabajos de conformación en este tramo junto con descole dando pendiente hacia la cerca del predio aledaño.

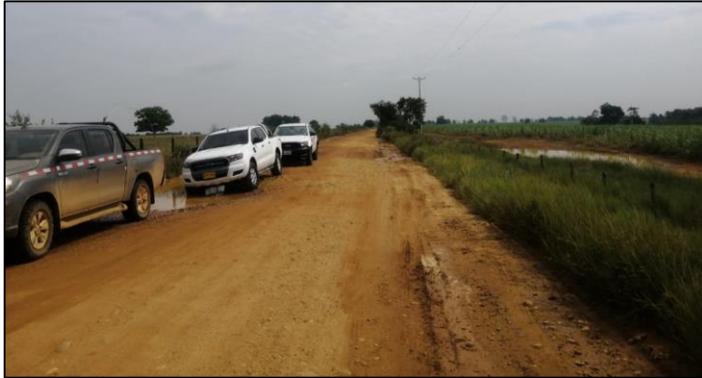
Km5+800

Km5+800: Se requiere conformación de la vía con manejo de aguas con cuneta aprovechando la pendiente del terreno natural.

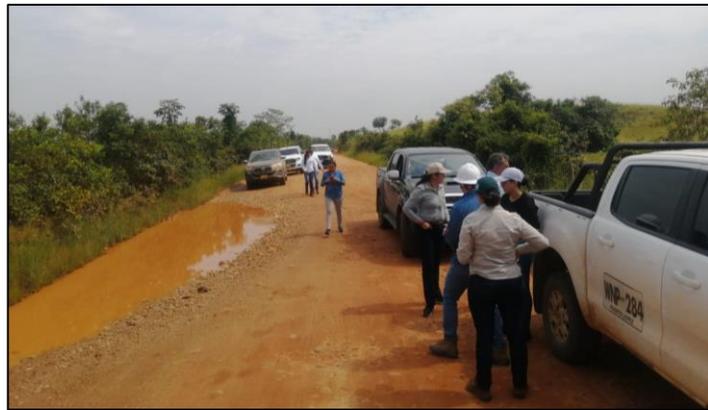
Km10+500

Km10+500: Se hará manejo de aguas cunetas, conformación de la vía puesto que ha perdido material, los delegados de la comunidad sugieren construcción de una alcantarilla en este punto.  
Km11+500: En este punto sobre el puente de la finca La Payara se requiere rocería en la vía.  
Km12+300: Debido al empozamiento del agua, se propone el manejo de estas con cunetas cuneta aprovechando la pendiente del terreno natural.  
Km14+500 al km15+000: Manejo de aguas con cuneta y conformación de la vía.  
Km16+000 al km16+200: Manejo de aguas con cuneta y conformación de la vía.  
Km17+100: La comunidad hace la sugerencia de la construcción de la alcantarilla, se hará manejo de aguas con cuneta y conformación de la vía.  
Km25+900: Debido al empozamiento del agua, se propone el manejo de estas con cunetas cuneta aprovechando la pendiente del terreno natural.  
Km29+000: En este punto la empresa ISHA CQ hace el acompañamiento y continuamos con los delegados de la comunidad, Andes-Hupecol, Parex, Consorcio Unidos por Puerto López, delegado de la secretaria de desarrollo social y secretaria de infraestructura.

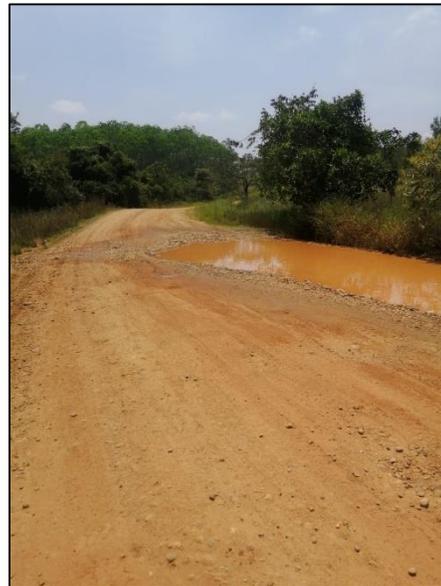
Km30+400

Km30+400: Se requiere conformación de la vía con manejo de aguas con cuneta aprovechando la pendiente del terreno natural hacia la alcantarilla la cual se encuentra a unos veinte (20) metros aproximadamente.  
Km31+200: Se requiere conformación de la vía con manejo de aguas con cuneta aprovechando la pendiente del terreno natural hacia la alcantarilla la cual se encuentra a unos cincuenta (50) metros aproximadamente.  
Km34+000: El manejo de agua se hará con descole (Ubicación del punto a 100 metros atrás de la entrada de la Hacienda El Kiosco)  
Km35+800: Se requiere conformación de la vía con manejo de aguas con cuneta.  
Km36+400: En este punto se da por terminado el recorrido, toda vez que ya se había realizado recorrido y posterior recibido de las actividades ejecutadas por la empresa Parex desde el km36+400 al km56+800.
