ACTA DE REUNIÓN
CON PÚBLICOS DE INTERES

Proyecto:	Proyectos pozos estratigráficos La Mesa y Guacamaya, bloque LLA 134
Lugar y fecha:	Vía de acceso a la Vrd Serranía, Puerto López – Meta / 31 de agosto de 2022.
Asistentes:	Secretaría de Infraestructura de la alcaldía municipal de Puerto López, delegados JAC comunidad de la Vrd Serranía y Parex Resources RSE.
Temas por tratar:	Recorrido técnico final puntos críticos intervenidos por Parex desde el km 36+400 hasta el km 54+800 de la vía de acceso a la Vrd Serranía –aplicación 48 viajes de material de 12m3 cada uno–, en cumplimiento de la visita técnica y las condiciones técnicas acordadas en el recorrido de junio 29 de 2022.
DESCRIPCIÓN DE LOS TEMAS TRATADOS EN LA REUNIÓN

**MANTENIMIENTO DE VÍA EN EL ABANDONO DE LA LOCACIÓN
LA MESA
BLOQUE LLANOS 134**

MANTENIMIENTO VÍA PÚBLICA A PLATAFORMA GUACAMAYA.

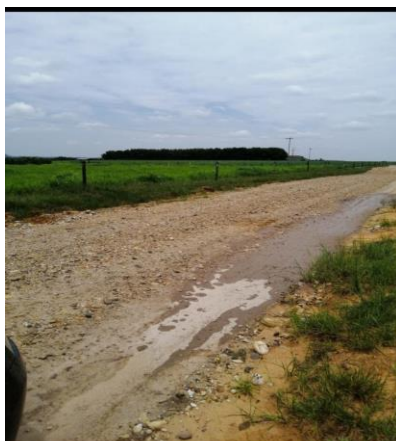
Km4+200 aplicación de 5 viajes adicionales, se había contemplado sólo 1

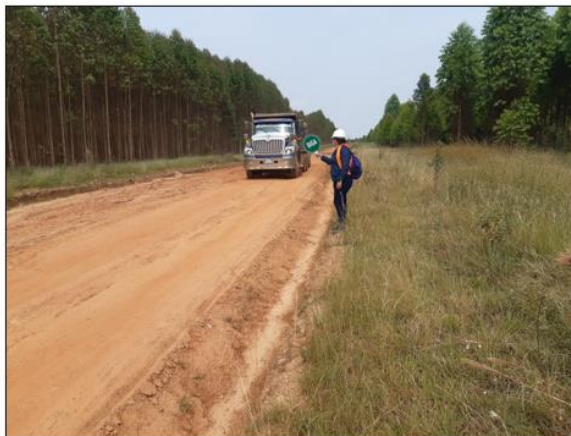
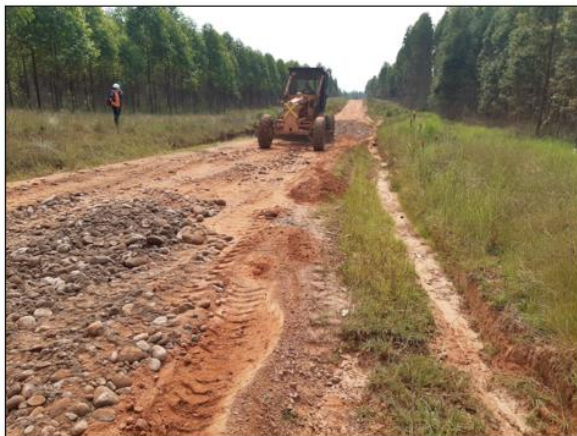
Ilustración 17 Control vial durante mantenimiento de vía de acceso

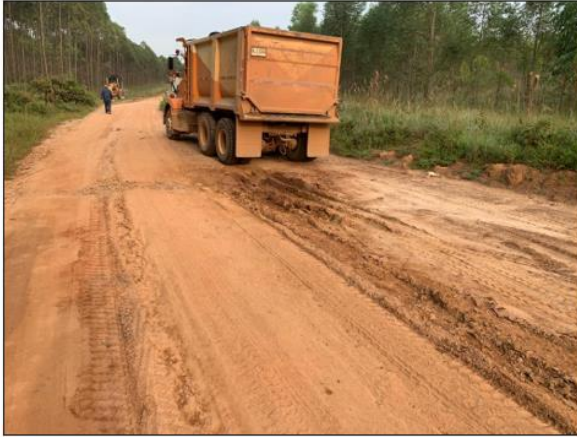
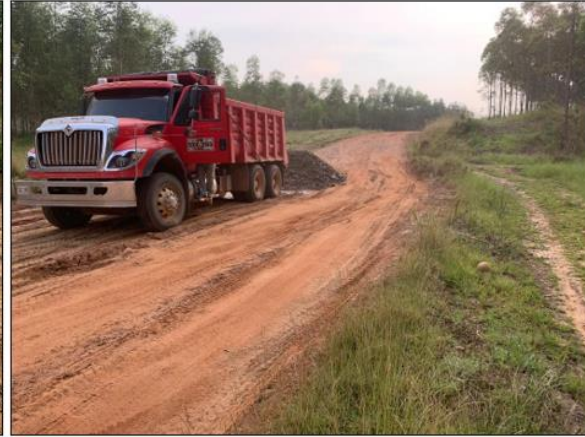
Ilustración 18 Acarreo de crudo de río para mantenimiento de vía de acceso

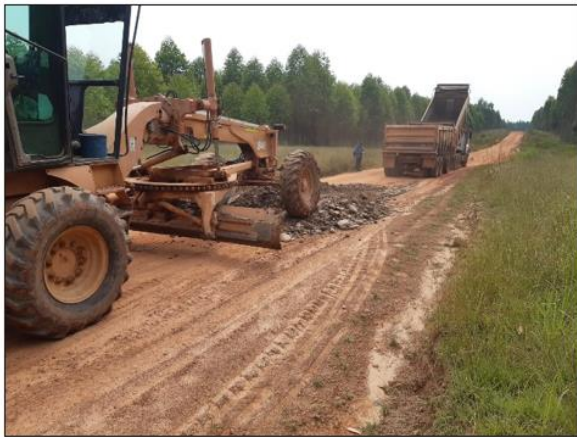
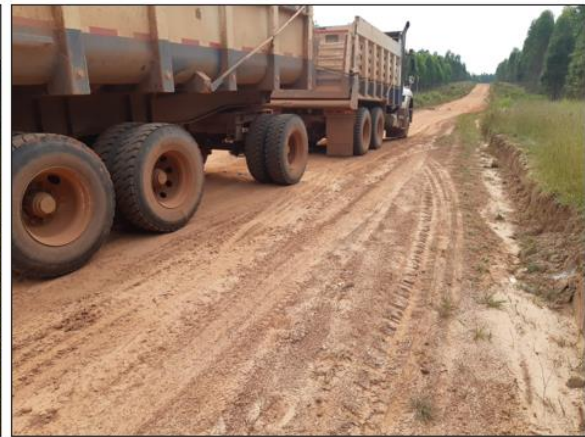
Ilustración 19 Acarreo de crudo de río para mantenimiento de vía de acceso

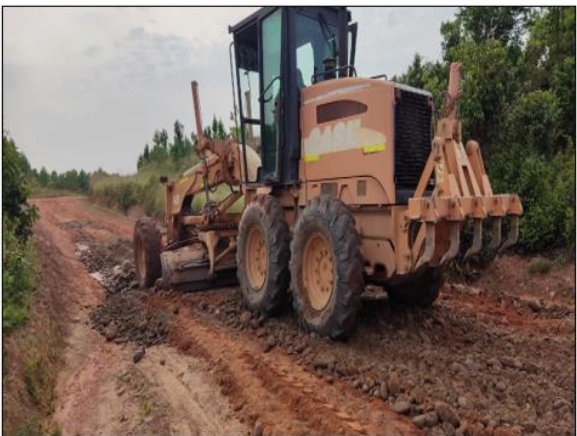
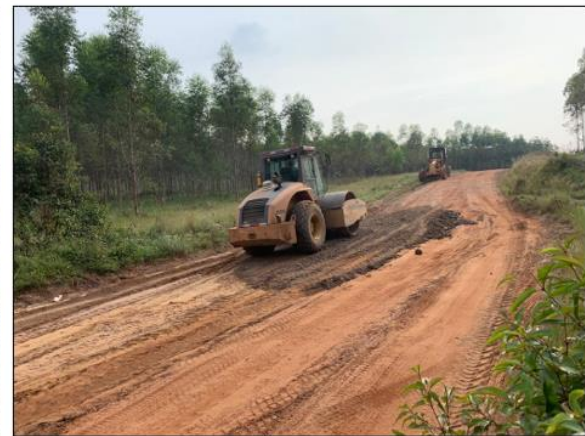
Ilustración 20 Extendido y compactación de material de río

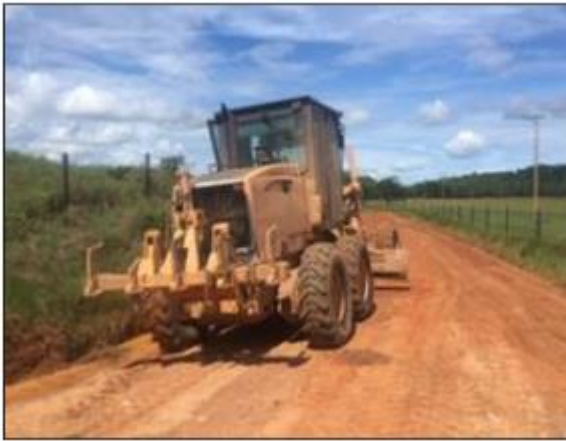
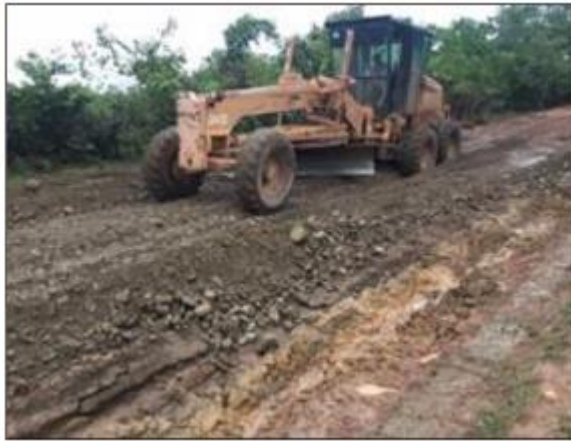
Ilustración 27 Conformación puntos críticos en vía de acceso

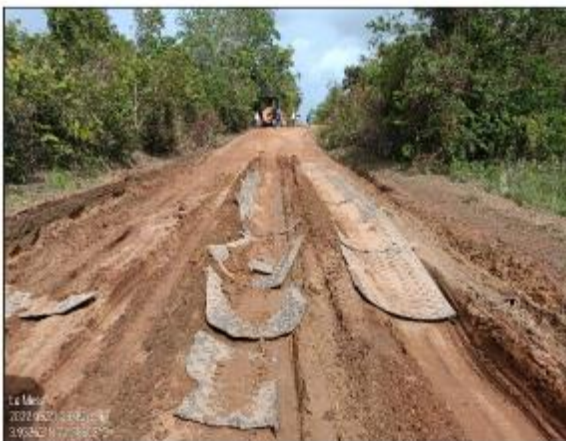
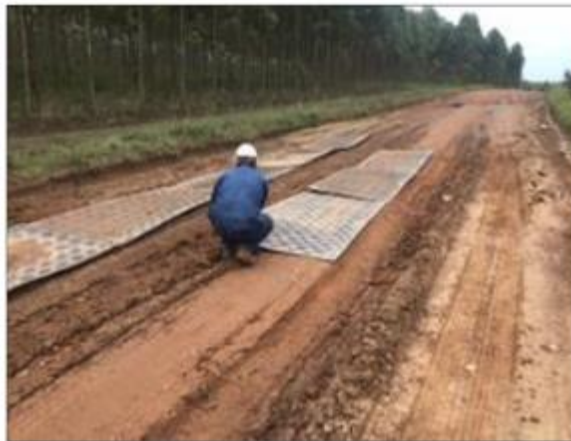
Ilustración 28 Instalación de duradeck en la vía de acceso

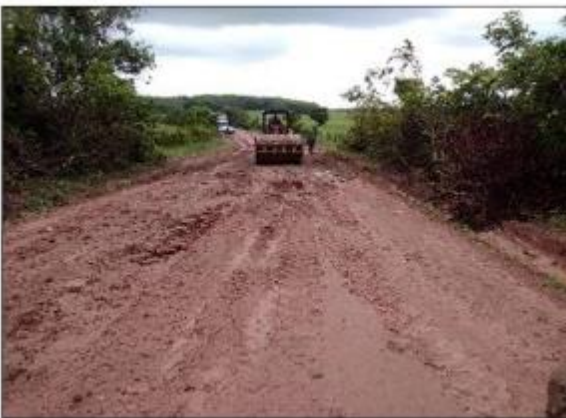
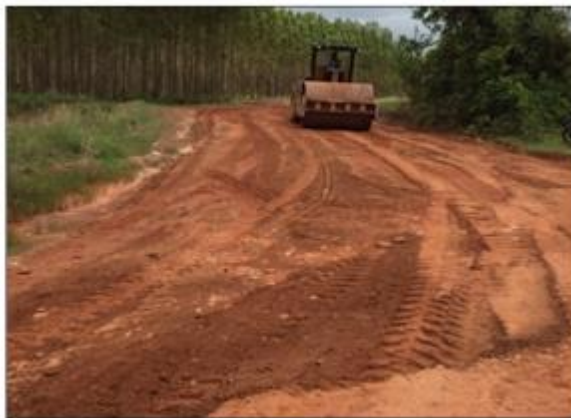
Ilustración 29 Conformación puntos críticos en vía de acceso

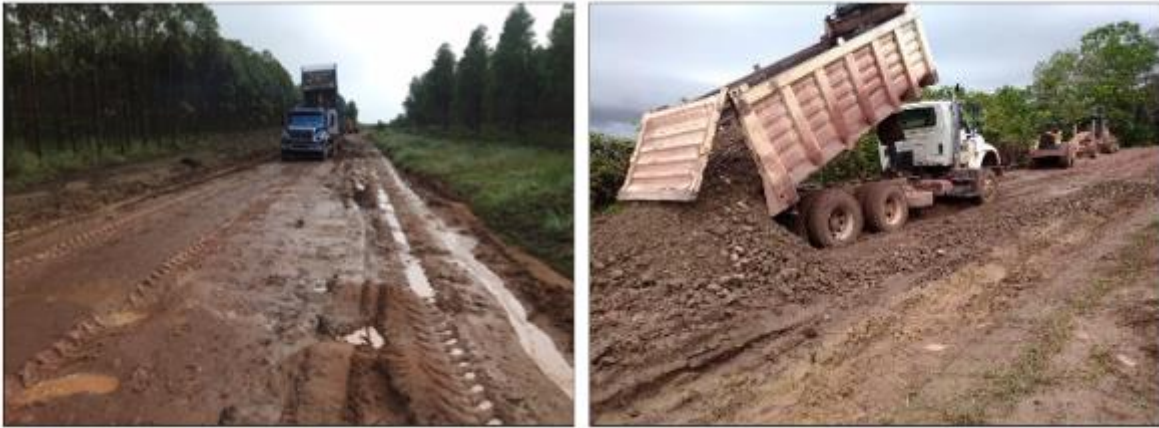
Ilustración 30 Suministro y Acarreo de material de río.

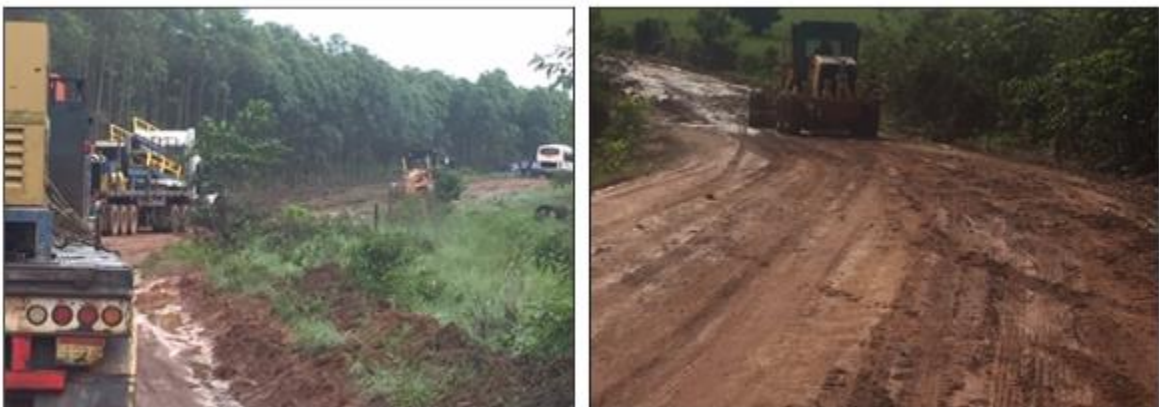
Ilustración 32 Apoyo a caravana de salida de cargas de taladro.

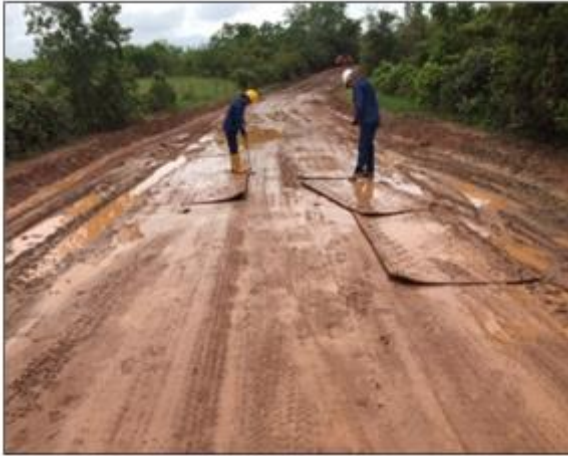
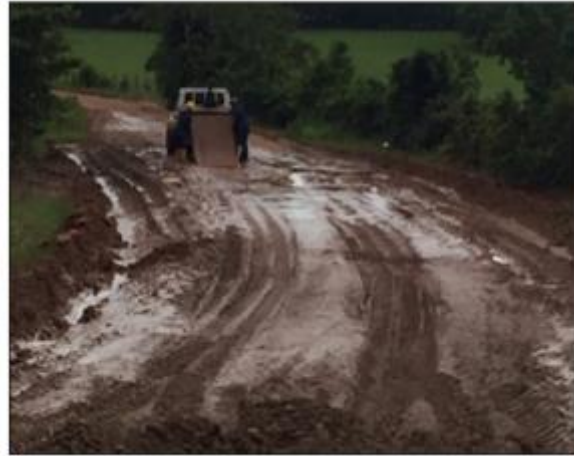
Ilustración 33 Retiro de duradeck en vía de acceso.

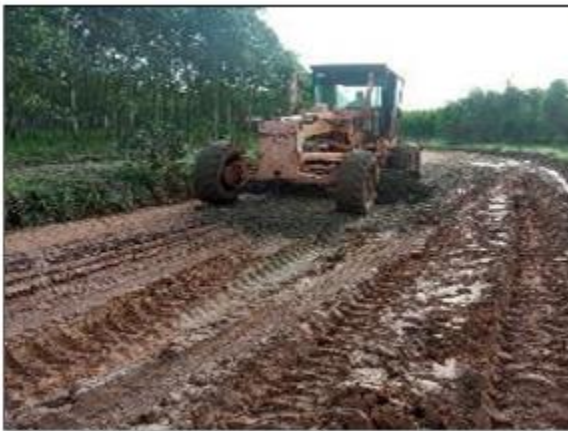
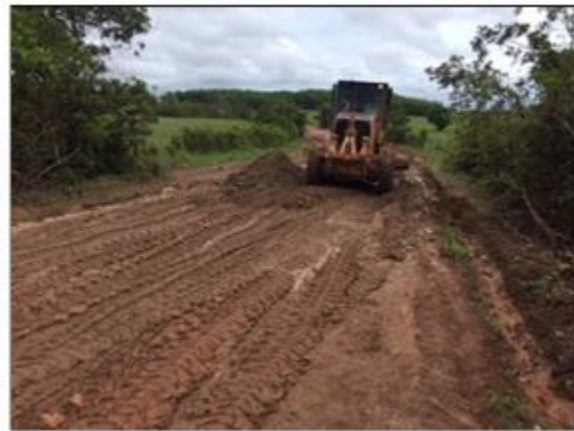
Ilustración 34 Conformación puntos críticos en vía de acceso.

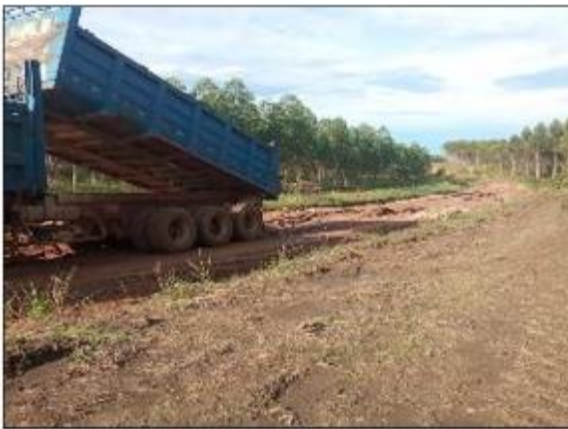
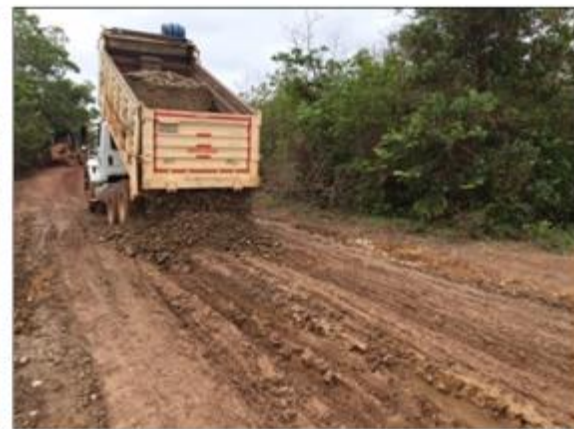
Ilustración 35 Suministro y Acarreo de material de río.

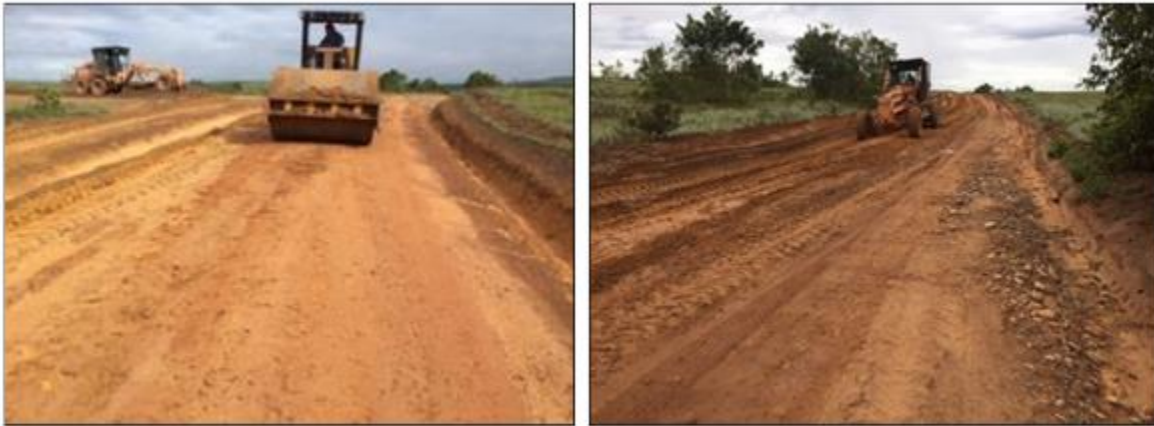
Ilustración 36 Conformación puntos críticos en vía de acceso.

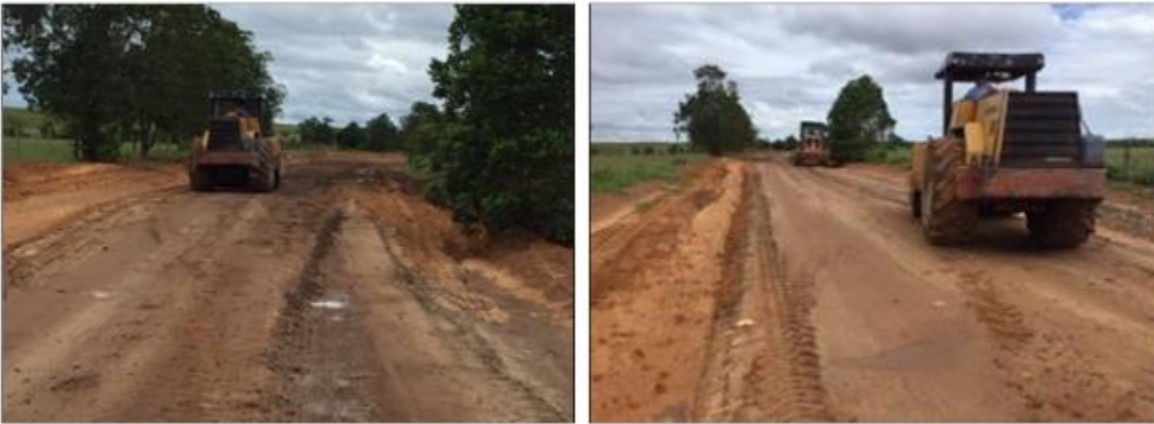
Ilustración 37 Conformación puntos críticos en vía de acceso.

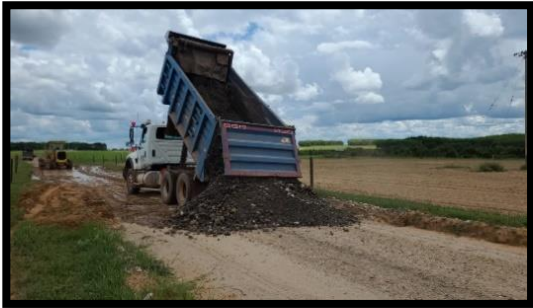
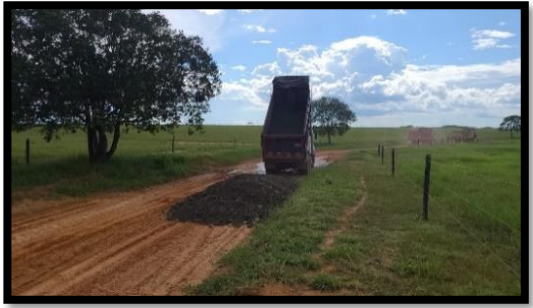
</div> <div style="display: flex; justify-content: space-around; margin-top: 5px;"> <p><i>Imagen 6 Acarreo Material Suelto</i></p> <p><i>Imagen 7 Acarreo Material Suelto</i></p> </div>

Se realizó el transporte del material tipo crudo de río para el mejoramiento de la transitabilidad en los puntos críticos de la vía. Material transportado desde la Mina El Alcaraván (rio Guayuriba) hasta el sitio del proyecto con una distancia aproximada de 110 km. La empresa que realizo esta actividad fue, Petrans SAS.

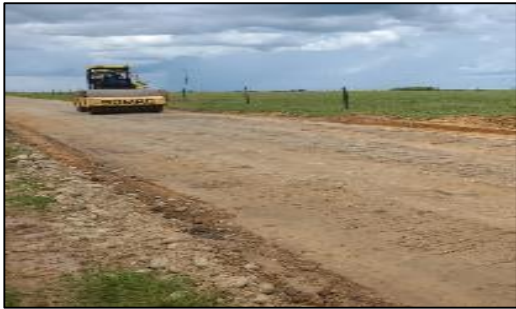
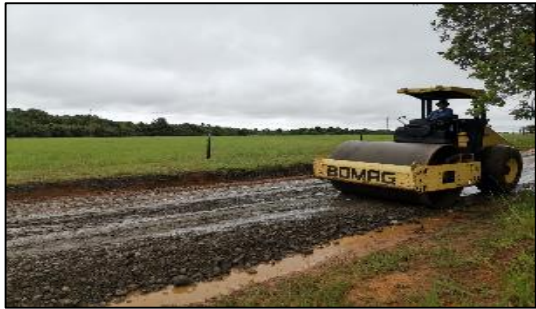
</div> <div style="display: flex; justify-content: space-around; margin-top: 10px;"> <p><i>Imagen 16 Vibrocompactador</i></p> <p><i>Imagen 17 Vibrocompactador</i></p> </div>

Se realizó el suministro de un Vibrocompactador con las características requeridas para llevar a cabo las labores requeridas en el proyecto.
